4.1 lentelė Esamo tilto techninė charakteristika

4.2 lentelė Tilto konstrukcijų defektai

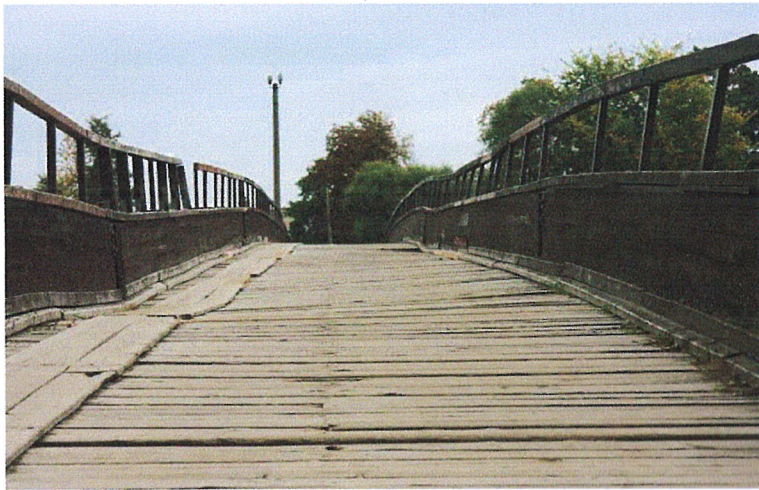
Defektai	Nuotraukos
Medinių nelaikančiųjų konstrukcijų pažaidos: elementai supuvę, nusispalvinę, sulūžę, vietomis nėra medinių porankių. Sulaužyti, deformuoti, kai kurie iškilbę turėklų metaliniai statramsčiai.

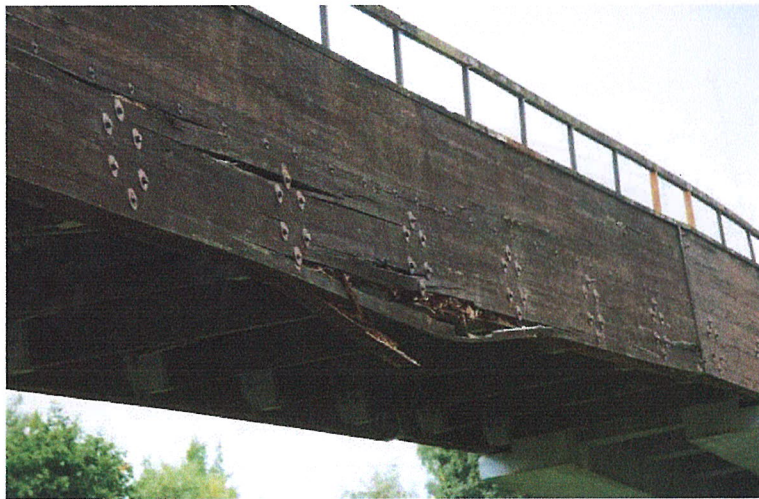
Ištisinių klijuotos medienos sijų defektai: medienos puviniai, grybeliniai pažaidai, atsisluoksniavę klijuotos medienos sijų elementai, vietomis medienos elementai skylę, sijos pasėdusios ir išsikraipiusios.

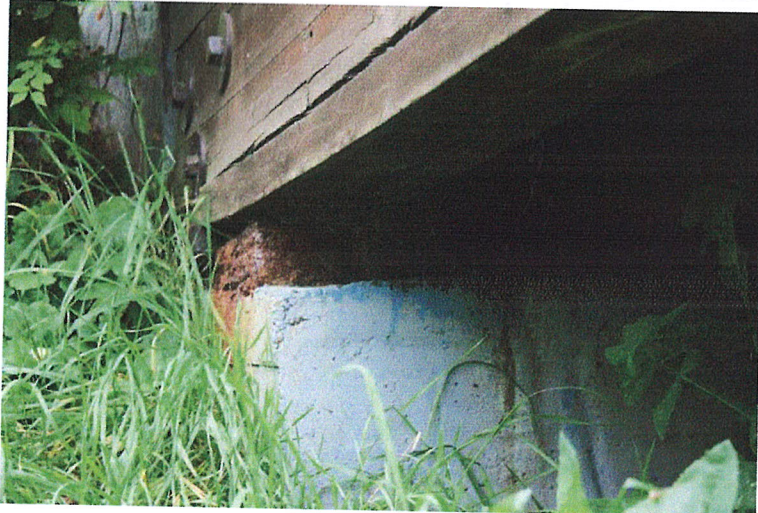
Defektai	Nuotraukos
<p>Sijos remiasi ant tilto atramų per medinius elementus.</p> <p>Sijų mediena ties atrėmimų suglemžta ir atsisluoksniavusi.</p>

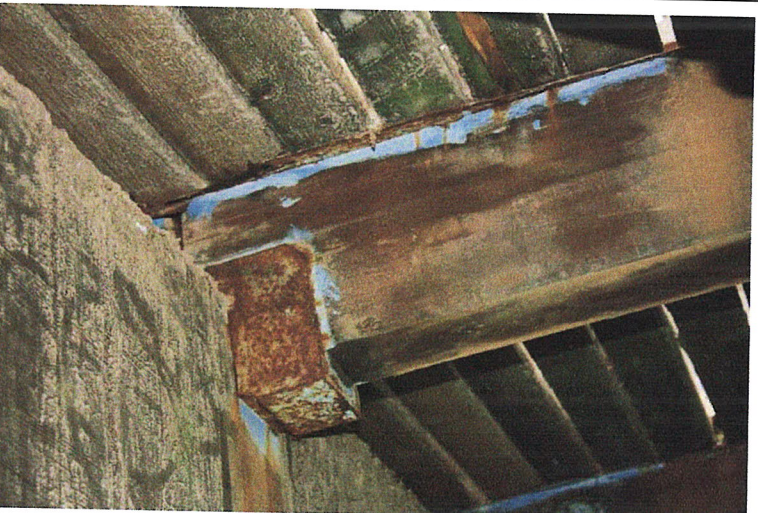
<p>Metalinių mazgų elementų bei ryšių paviršiai pažeisti korozija.</p>
