Sutarties pavadinimas	J.ČERKESO-BESPARNIO SODYBOS (SKAISTAKALNIO PARKE) PASTATO IR IR TERITORIJOS TECHNINIO DARBO PROJEKTO PARENGIMAS IR PROJEKTO VYKDYMO PRIEŽIŪRA		
Projekto pavadinimas	DIRBTUVIŲ, KEIČIANT PASTATO PASKIRTĮ Į KULTŪROS , UKMERGĖS G. 59A, PANEVĖŽYJE, REKONSTRAVIMO PROJEKTAS (PROJEKTINIAI PASIŪLYMAI)		
Statytojas	PANEVĖŽIO MIESTO SAVIVALDYBĖ Į.K. 288724610		
Statinio adresas	UKMERGĖS G. 59A, PANEVĖŽYS		
Statybos rūšis	STATINIO REKONSTRAVIMAS		
Naudojimo paskirtis (esama/ būsima)	GAMYBOS, PRAMONĖS/ KULTŪROS		
Kategorija	YPATINGAS STATINYS		
Projekto numeris	17_07/01-R-TDP		
Projekto etapas	TECHNINIS DARBO PROJEKTAS (TDP)		
Projekto dalis	BENDROJI (BD)		
Bylos žymuo	17-07/01-R-PP-BD	Laida 0	2017-11
MB „PUPA – STRATEGINĖ URBANISTIKA“	DIREKTORIUS PROJEKTO VADOVAS	T. Jonauskis M. Nemunienė	A976, 2672

Projektinių pasiūlymų dokumentų sudėties žiniaraštis

Projekto pavadinimas: Dirbtuvių, keičiant pastato paskirtį į kultūros, Ukmergės g. 59A, Panevėžyje, rekonstravimo projektas (projektiniai pasiūlymai)				
A976	PV	M. Nemunienė		2017-11	Dokumentų pavadinimas: DOKUMENTŲ SUDĖTIES ŽINIARAŠTIS				
A1532	PDV	A. Jonauskis		2017-11					
	ARCH	T. Jonauskis		2017-11					
	ARCH	A. Mak

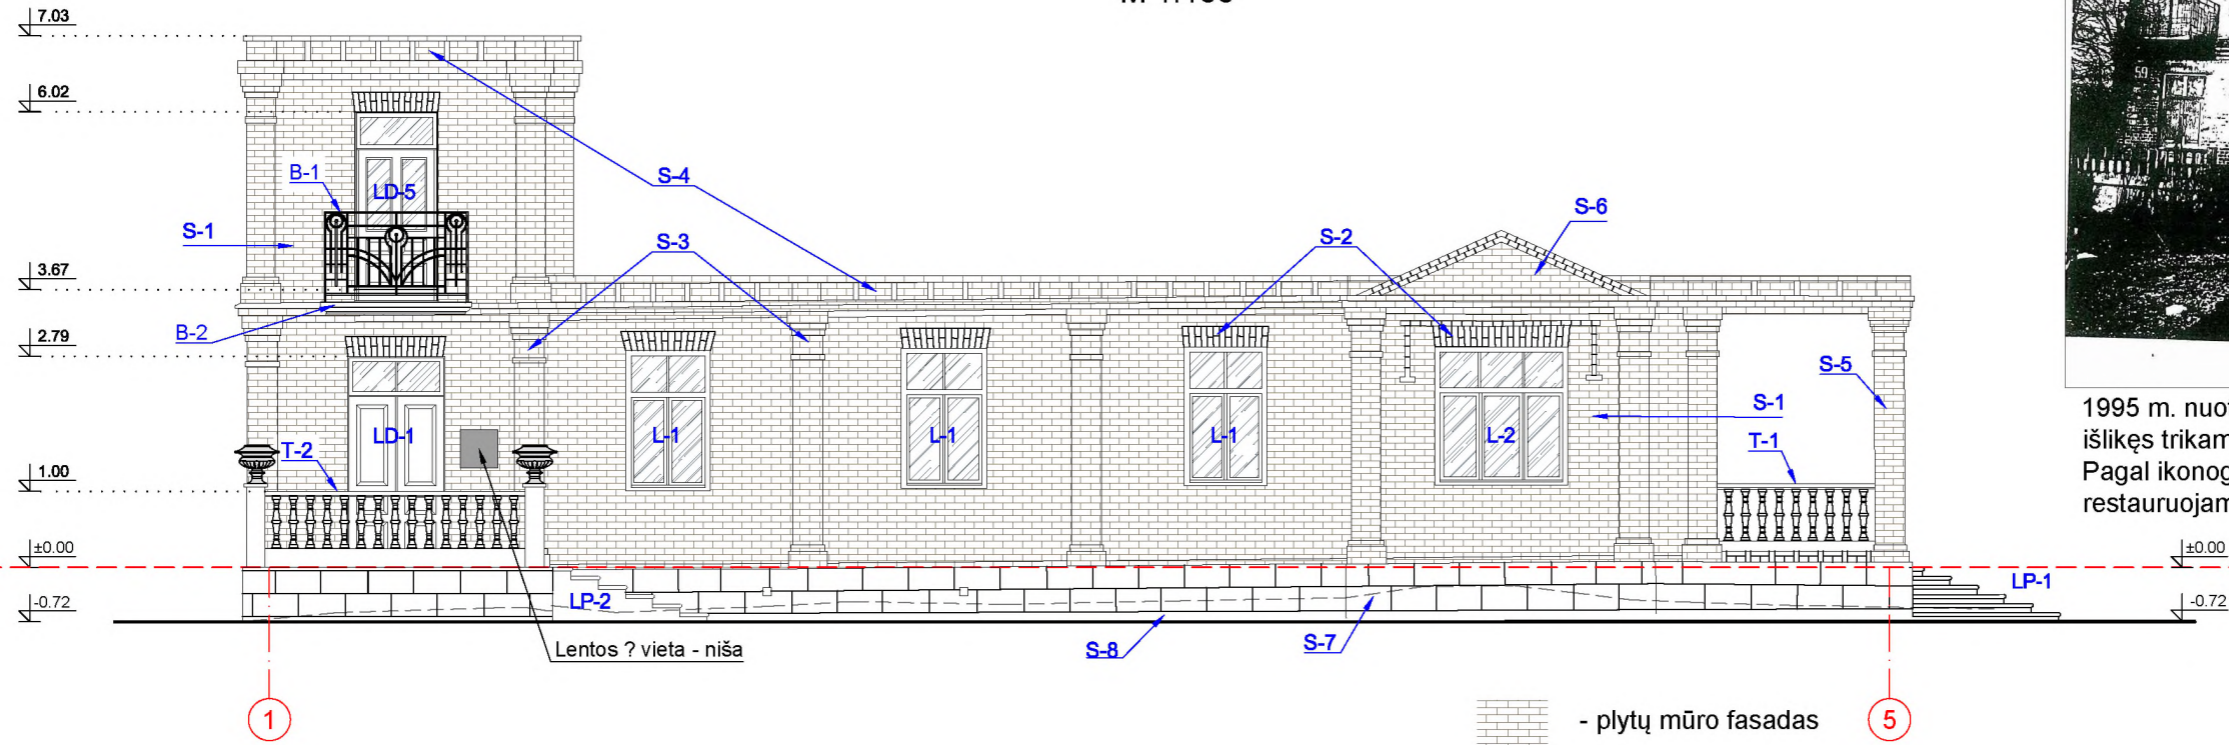
PIETINIS FASADAS.
M 1:100

1995 m.

1995 m. nuotraukos dešiniame kampe matomas neblogai išlikęs trikampis frontonas su dengtu stogu. Pagal ikonografinius duomenis ir natūros tyrimus restauruojama atkuriant sienos dalis.

- S-1 Sienų - lygių plokštumų - plytų remontas, restauravimas
- S-2 Langų ir durų sąramų ir angokraščių remontas, restauravimas
- S-3 Piliastrų su bazėmis ir kapiteliais remontas, restauravimas
- S-4 Karnizo su dantukais remontas, restauravimas
- S-5 Kvadratinių ir apskritų kolonų su bazėmis ir kapiteliais remontas, restauravimas
- S-6 Trikampio frontono remontas bei dalinis restauravimas atkuriant
- S-7 Rustuoto cokolio remontas
- S-8 Pamatų remontas

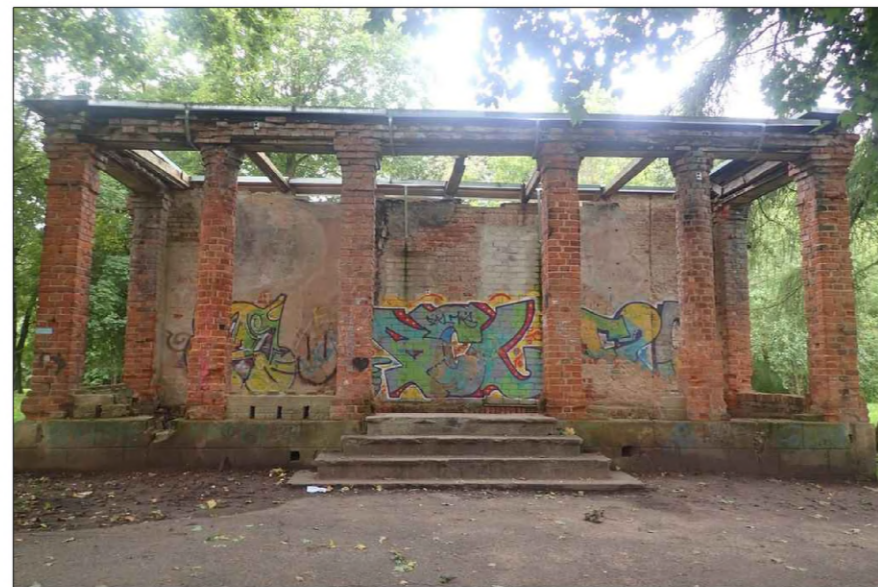
Esama rytinio fasado vaizdas. Terasos galinės sienos tinkas nėra objekto vertingoji savybė, todėl tinkas šalinamas ir atidengiama objekto vertingoji savybė "fasadų apdaila ir puošyba - raudonų plytų mūras". Restauruojami atkuriant turėklai su lieto betono baliustromis, remontuojamas rustuotas cokolis ir plytų mūro fasadas (keičiamos pažeistos plytos, restauruojamos plytų siūlės).

Blogos būklės betoniniai laiptai demontuojami, įrengiami nauji, analogiški LP-1, laipto matmenys 36x12 (h) cm

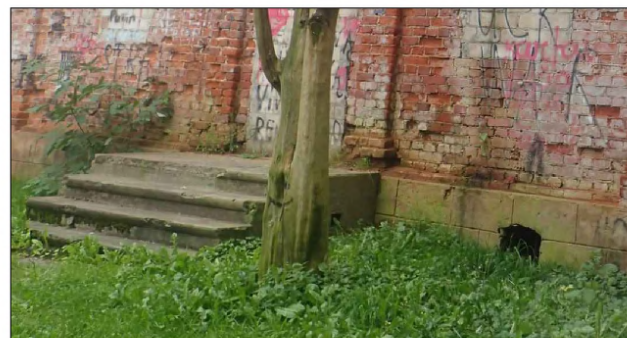
Cokolis mūrytas iš lauko riedulių ir skelto akmens, vėliau tinkuotas, formuojant rustus

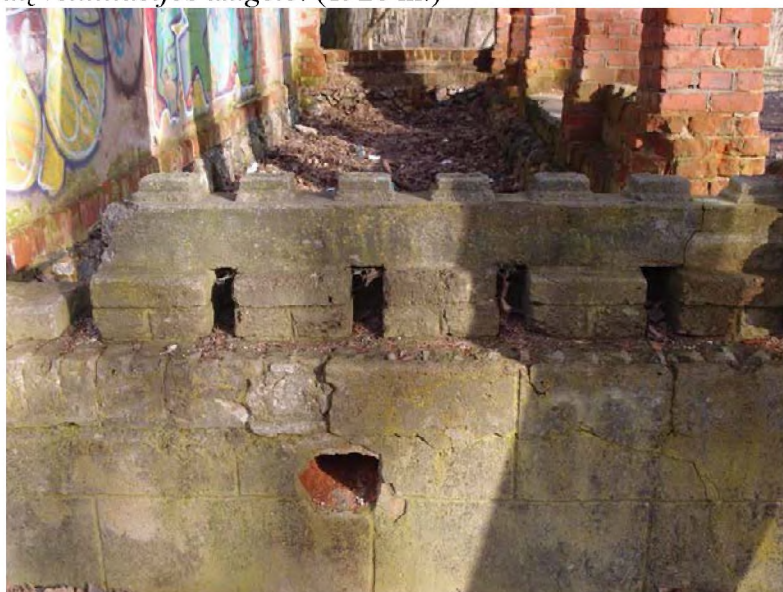
103. *Baliustrada, cokolio apdaila, grindų ventiliacijos angelė. (1926 m.)*

- a) Cokolis mūrytas iš lauko akmenų su plytomis, yra ir betoninių plytų, tinkuotas cementiniu skiediniu. Tinko plokštuma suskaidyta imituojant rustiką.
- b) Baliustrada lieta iš betono, po baliustrados apatiniu ilginiu stulpeliai iš betoninių plytų.
- c) Grindų būta medinių. Erdvės po grindimis vėdinimui cokolyje įrengtos angelės.

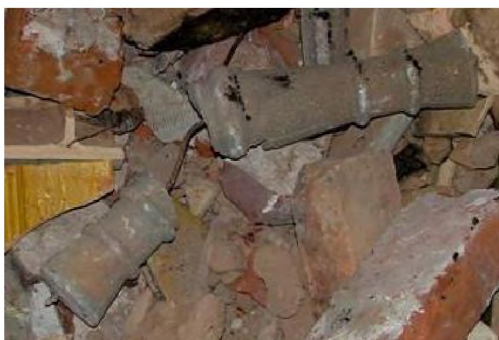
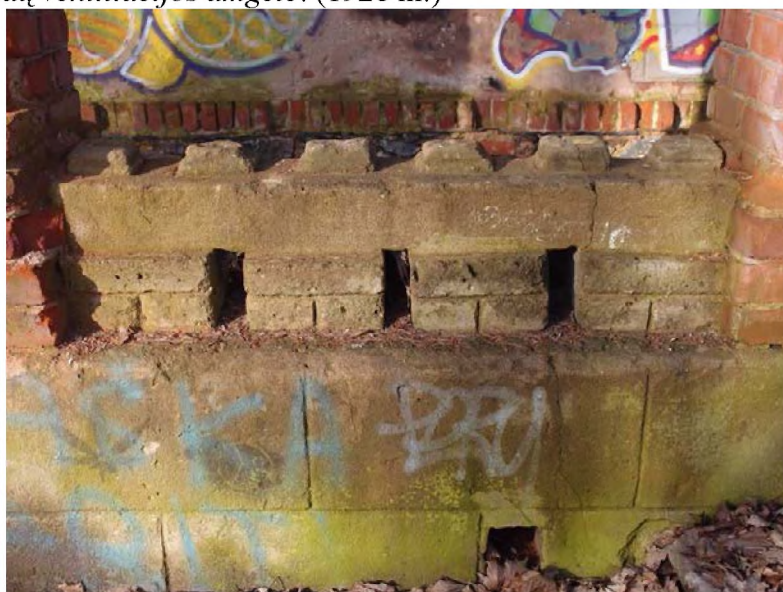
104. *Baliustrada, cokolio apdaila, grindų ventiliacijos angelė. (1926 m.)*

- a) Cokolis mūrytas iš lauko akmenų su plytomis, yra ir betoninių plytų, tinkuotas cementiniu skiediniu. Tinko plokštuma suskaidyta imituojant rustiką.
- b) Baliustrada lieta iš betono, po baliustrados apatiniu ilginiu stulpeliai iš betoninių plytų.
- c) Grindų būta medinių. Erdvės po grindimis vėdinimui cokolyje įrengtos angelės.
- d) Kurioje vietoje buvusi baliustra užfiksuota R. Vėlyvienės nuotraukoje nežinoma. Baliustrų apskritimai ant baliustrų bazių tokio pat ar labai artimo diametro (8-8,5cm) kaip ant turėklo prie pietinio įėjimo į pastatą baliustrų bazių (bazės apie 10,5x10,5cm, tarpai tarp bazių apie 10,5-10,7 cm). Baliustros visuose turėkluose buvo tokios pat.

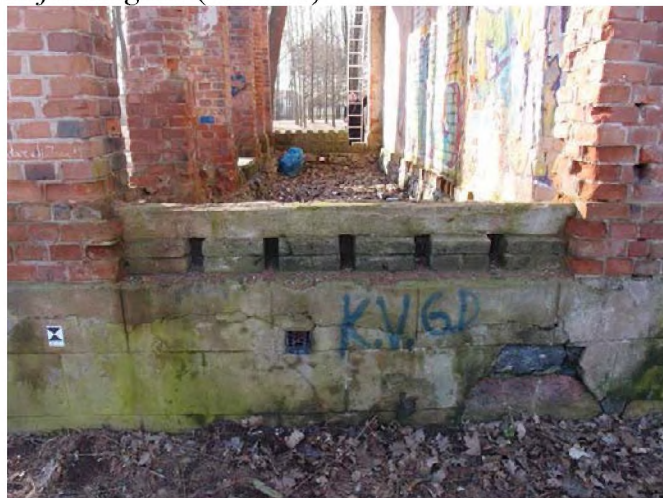
105. *Baliustrada, cokolio apdaila, grindų ventiliacijos angelė. (1926 m.)*

- a) Cokolis mūrytas iš lauko akmenų su plytomis, yra ir betoninių plytų, tinkuotas cementiniu skiediniu. Tinko plokštuma suskaidyta imituojant rustiką.
- b) Nuotraukoje užfiksuotame fragmente neliko nė baliustrų fragmentų – liko tik žymės baliustrados apatiniame ilginyje. Baliustrada lieta iš betono, po baliustrados apatiniu ilginiu stulpeliai iš betoninių plytų.
- c) Grindų būta medinių. Erdvės po grindimis vėdinimui cokolyje įrengtos angelės.

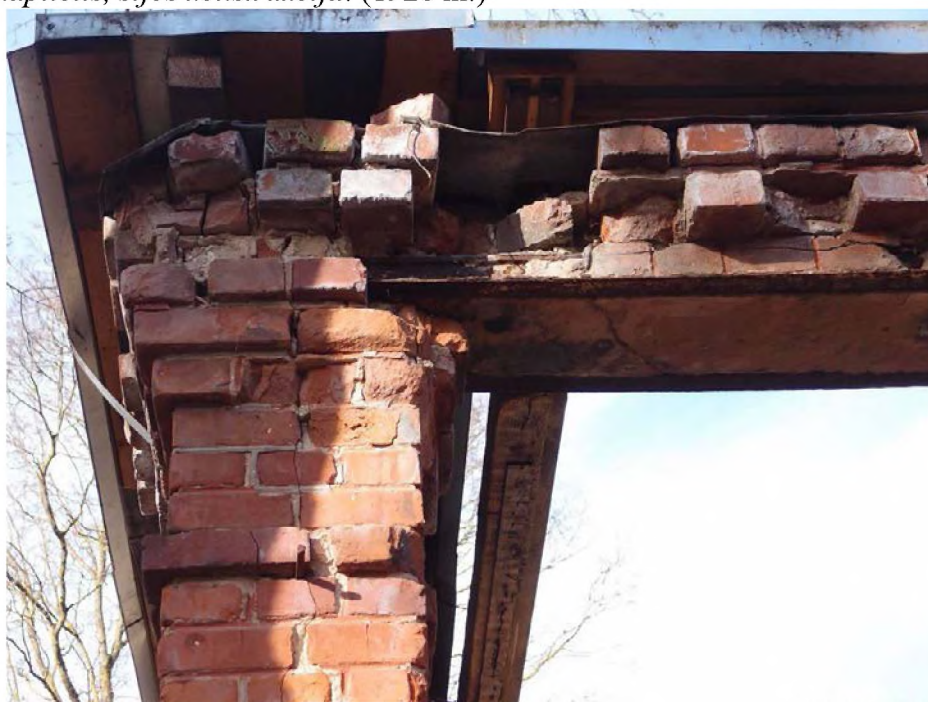
106. *Keturkampės kolonos kapitelis, sijos konstrukcija. (1926 m.)*

- a) „Kapitelis“ ir „volelis“ formuoti iš stačiakampių, neprofiluotų plytų
- b) Sija virš kolonos sumontuota iš dviejų metalinių panašių į gelžkelio bėgius sijelių. Tarpai tarp sijelių ir sijeles iš slepiančios plytų gabaliukai tinkuoti.

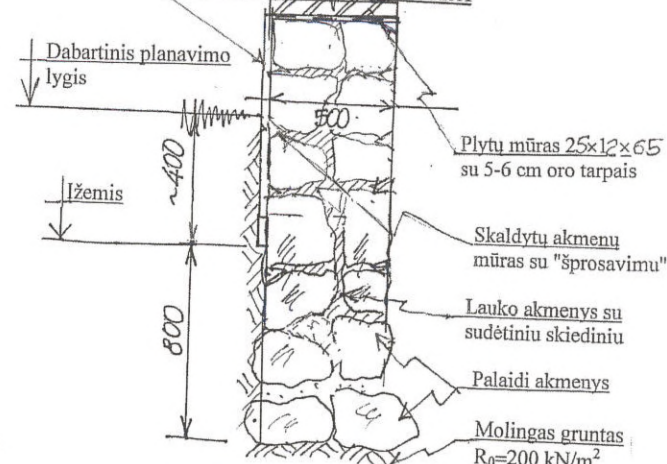
PAMATŲ ŠURFO FIKSACIJA

Pamatai skaldytų akmenų su šporavimu lauko akmenimis. Kas leidžia spėti, kad iš pradžių cokolis buvo netinkuotas. Neužilgo ~1930 metais jis jau tinkuotas. Tinkas dviejų sluoksnių su cemento priedu, rustuotas. Rustų gylis ~5 mm lygus dengiamajam tinko sluoksniui. Cokolio tinkas ganėtinai sausas $W \leq 6\%$.

1. Angų užmūrijimas silikatinėmis plytomis
2. Monolitiniai betoniniai lauko laiptai
3. Pagrindiniai laiptai, dalis suirusi
4. Plytų mūras su siūlių rievėjimu, ~20% plytų yra nepakankamai išdegtos, rievėjimas išlikęs fragmentiškai
5. Iškirtos angos sienose be sąramų
6. Plytų mūro karnizai, išlikę atskirose fragmentuose
7. Rustuotas, sudėtinio skiedinio cokolio tinkas
8. Metalinių sijų balkonas su betono užpildu be aptvėrimo
9. 2012 m. įrengta mūro cinkuotos skardos apsauga
10. Plytų mūro piliastrai
11. Plytų mūro kolonos (kvadratinės)
12. Plytų mūro kolonos (apvalios)
13. Betoninės baliustrados likučiai
14. Medinių substrukcijų likučiai
15. Medinių grindų likučiai (išvalytos grindys)
16. Plytų mūro anga į rūšį
17. Vidinis rūšys
18. Liukas į rūšį
19. Įtrūkimai sienose
20. Vidinės sienos, dalinai išgriautos
21. Tinkuota lauko siena

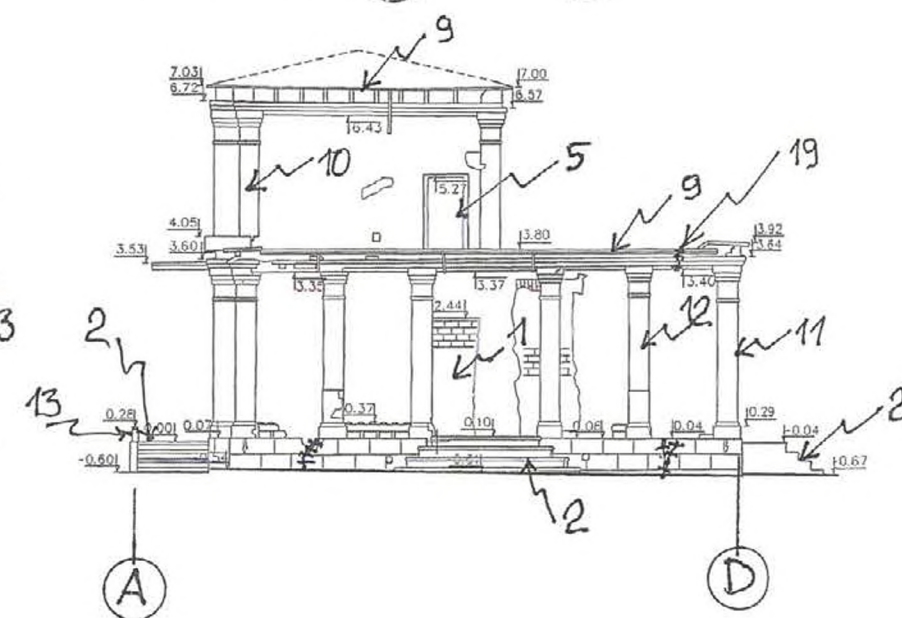
FASADAS A-D, M1:150

| <ol style="list-style-type: none"> 1. Angų užmūrijimas silikatinėmis plytomis 2. Monolitiniai betoniniai lauko laiptai 3. Pagrindiniai laiptai, dalis suirusi 4. Plytų mūras su siūlių rievėjimu, ~20% plytų yra nepakankamai išdegtos, rievėjimas išlikęs fragmentiškai 5. Iškirstos angos sienose be sąramų 6. Plytų mūro karnizai, išlikę atskirose fragmentuose 7. Rustuotas, sudėtinio skiedinio cokolio tinkas 8. Metalinių sijų balkonas su betono užpildu be aptvėrimo 9. 2012 m. įrengta mūro cinkuotos skardos apsauga | <ol style="list-style-type: none"> 10. Plytų mūro piliastrai 11. Plytų mūro kolonos (kvadratinės) 12. Plytų mūro kolonos (apvalios) 13. Betoninės baliustrados likučiai 14. Medinių substrukcijų likučiai 15. Medinių grindų likučiai (išvalytos grindys) 16. Plytų mūro anga į rūšį 17. Vidinis rūšys 18. Liukas į rūšį 19. Įtrūkimai sienose 20. Vidinės sienos, dalinai išgriautos 21. Tinkuota lauko siena |

2. Cokolio fragmentas. Cokolis tinkuotas, rustuotas, rustai negilūs. Cokolis tinkuotas ant skaldytų lauko akmenų mūro. Tinkas dvisluoksnis 1 sl. kalkinis, storis 1,5 cm, dangos sluoksnis sudėtinio skiedinio 0,5 cm storio, užpildas smulkus, dangos sluoksnio iki 2,5 mm dydžio. Verandos aptvaras betoninių plytų ir betonine baliustrada, išliko tik apatinis vainikas.

12. Pagrindinis įėjimas su baliustrados liekanomis ir monolitinais laiptais. Laiptų mūras lauko akmenų tinkuotas rustais.
13. Pagrindinių laiptų fragmentas su laiptų konstrukcija. Pagrindą sudaro plytos, virš kurių įrengtos ~10 cm betono sluoksnis.
