DĖL PANEVĖŽIO MIESTO GATVIŲ PĖSČIŪJŲ PERĖJŲ SAUGUMO PATIKRINIMO

PANEVĖŽIO MIESTO GATVIŲ PĖSČIŪJŲ PERĖJŲ SAUGUMO PATIKRINIMŲ PROTOKOLAS

2012 m. spalio 2 d.

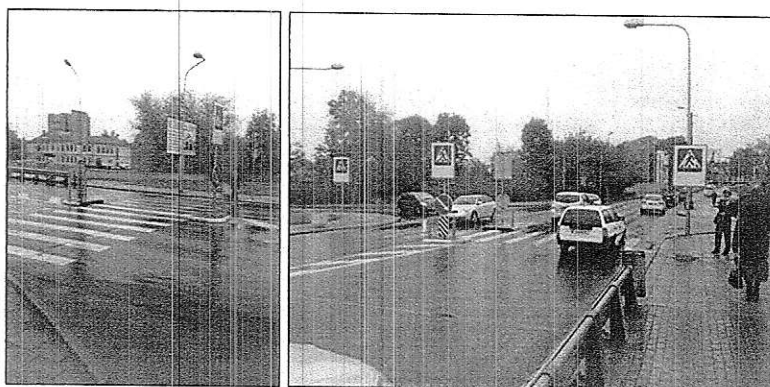
4. Pėsčiųjų perėja ties Smėlynės g. ir Jakšto g. sankryža

Apžiūros metu Kelių policijos atstovas E. Manikas informavo, kad įrengus pėsčiųjų perėją, joje buvo registruojama užvažiavimų ant pėsčiųjų, kurie vykdavo automobilių vairuotojams atliekant lenkimo manevrą perėjos zonoje. Reaguojant į vykstančius eismo įvykius, pėsčiųjų perėjoje buvo įrengtos inžinerinės saugaus eismo priemonės – iškili saugumo salelė, kelio ženklai Nr. 533/534 ryškiaspalviuose skyduose, signaliniai stulpeliai salelėse ir perėjos apšvietimas, kurie padėjo ženkliai sumažinti vykstančius eismo įvykius.

NUTARTA: pėsčiųjų perėją ir joje įrengtas inžinerines saugaus eismo priemones naudoti kaip gerosios praktikos pavyzdį, gerinant kitų miesto perėjų eismo saugumą.

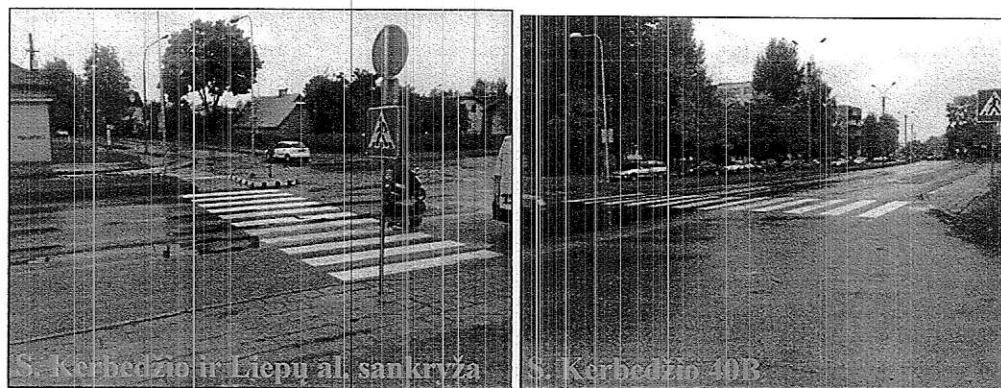
15. Pėsčiųjų perėjos ties S. Kerbedžio g. ir Liepų al. sankryža; S. Kerbedžio 40B namu

NUSTATYTA: pėsčiųjų perėjos įrengtos 3 vienkrypčių eismo juostų važiuojamojoje gatvės dalyje, todėl vienoje eismo juostoje sustojusios transporto priemonės užstoja kita juosta važiuojančias priemones ir pėsčiuosius vairuotojų atžvilgiu. Kraštinėje dešiniojoje eismo juostoje yra statomos transporto priemonės, kurios riboja automobilių ir pėsčiųjų tarpusavio matomumą.

– siaurinti pėsčiųjų perėjos plotį iki 2 eismo juostų pločio, pratęsiant šaligatvį link gatvės važiuojamosios dalies.

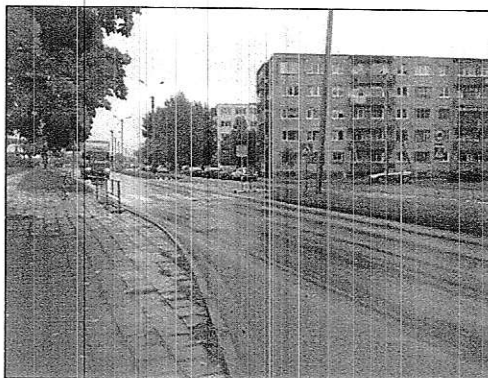
16. Pėsčiųjų perėja ties S. Kerbedžio g. ir Nevėžio g. sankryža

NUSTATYTA: pėsčiųjų perėja yra greta pėsčiųjų ir dviračių tako, kuris sutampa su 2-ąją ir 3-iąją dviračių trasomis, todėl per perėjoje vyksta intensyvus pėsčiųjų ir dviratininkų eismas. Perėjos matomumas tamsiu paros metu nėra pakankamas saugiam pėsčiųjų eismui užtikrinti, nes gatvės apšvietimo lempų skleidžiama šviesa neišskiria perėjos iš bendros gatvės aplinkos.

- pėsčiųjų perėjoje įrengti kryptinį apšvietimą;
- siaurinti pėsčiųjų perėja, platinant gatvės šaligatvį link važiuojamosios dalies.

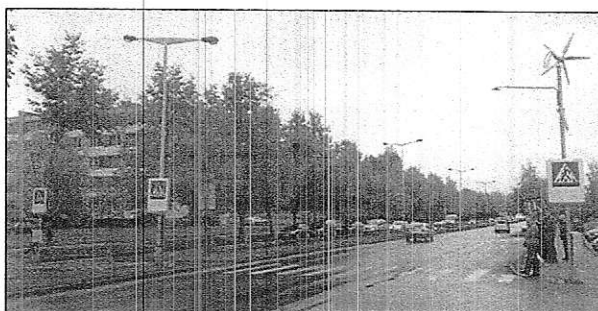
19. Pėsčiųjų perėjos ties Nemuno g. 29 namu

NUSTATYTA: perėjoje jau yra įrengtos inžinerinės saugaus eismo priemonės pėstiesiems – vėjo bei saulės energija maitinamas kryptinis apšvietimas ir kelio ženklai Nr. 533/534 „Pėsčiųjų perėja“ ryškiaspalviuose skyduose, tačiau eidami per gatvę pėstieji turi kirsti iš 3 vienkrypčių eismo juostų sudarytą važiuojamąją dalį.

NUTARTA: siaurinti pėsčiųjų perėjos plotį iki 2 eismo juostų, platinant šaligatvį link gatvės važiuojamosios dalies.

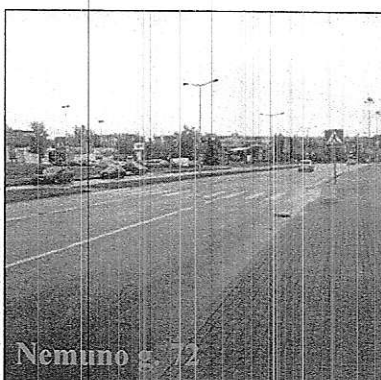
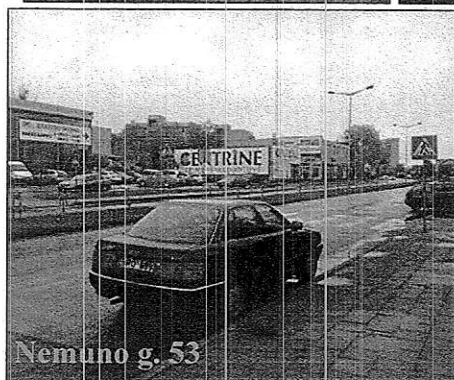
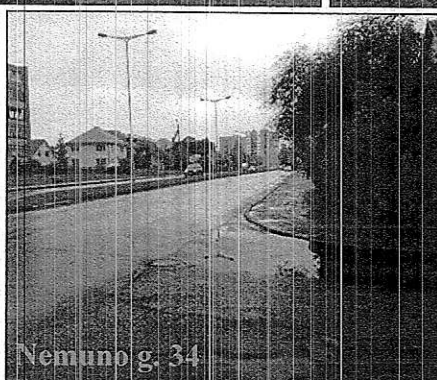
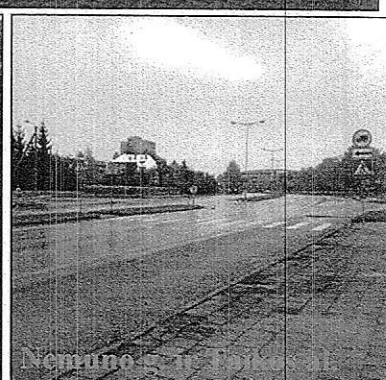
22. Pėsčiųjų perėja ties Nemuno g. 76, 72, 65, 53 ir 34 namais; Nemuno g. ir Taikos al. sankryža

NUSTATYTA: pėsčiųjų perėjos įrengtos 3-jų vienos krypties eismo juostų gatvės važiuojamosiose dalyse, atskirtose skiriamąja juosta. Dešinėje kraštinėje eismo juostoje yra statomi automobiliai, kurie riboja pėsčiųjų ir vairuotojų matymo sąlygas, o plati gatvės važiuojamoji dalis lemia sudėtingas gatvės perėjimo sąlygas pėstiesiems.

NUTARTA: siaurinti pėsčiųjų perėjos plotį iki 2 eismo juostų, platinant šaligatvį link gatvės važiuojamosios dalies.

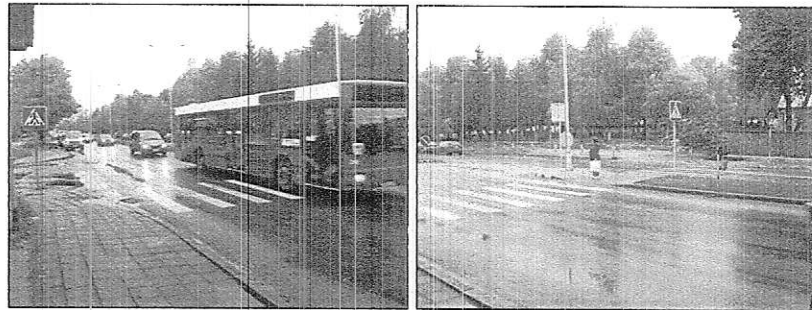
24. Pėsčiųjų perėja ties Nemuno g. ir Danutės g. sankryža

NUSTATYTA: pėsčiųjų perėja yra dviejų važiuojamųjų dalių, atskirtų skiriamąja juosta, gatvėje. Perėjoje įrengtos apsauginės tvorelės, ribojančios netvarkingą pėsčiųjų eismą per gatvę, apšvietimas ir nužeminti bortai bei danga skiriamosiose salelėse. Šioje perėjoje vyksta intensyvus pėsčiųjų eismas tarp miesto gyvenamųjų rajonų, todėl reikalingos papildomos eismo saugą gerinančios inžinerinės priemonės.

- kryptinis pėsčiųjų perėjos apšvietimas.

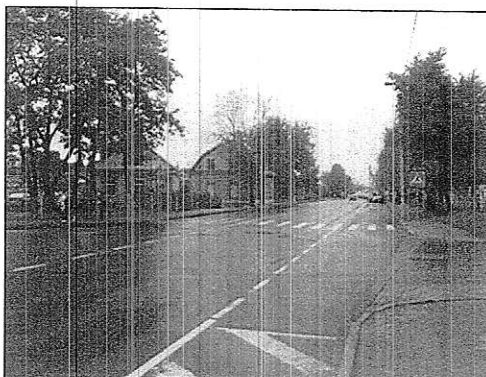
26. Pėsčiųjų perėja ties Klaipėdos g. ir Daukanto g. sankryža

NUSTATYTA: sankryžoje vyksta intensyvus automobilių į/iš degalinės ir pėsčiųjų eismas tarp autobusų stotelės ir gyvenamųjų namų plačioje gatvės važiuojamojoje dalyje. Dėl trūkstamos eismo organizavimo infrastruktūros (saugumo salelių, horizontaliojo ženklavimo) posūkiai į/iš degalinės vyksta netvarkingai.

NUTARTA: rekonstruoti sankryžą pagal UAB „Eismo valdymo sistemos“ parengtą eismo organizavimo schemą.

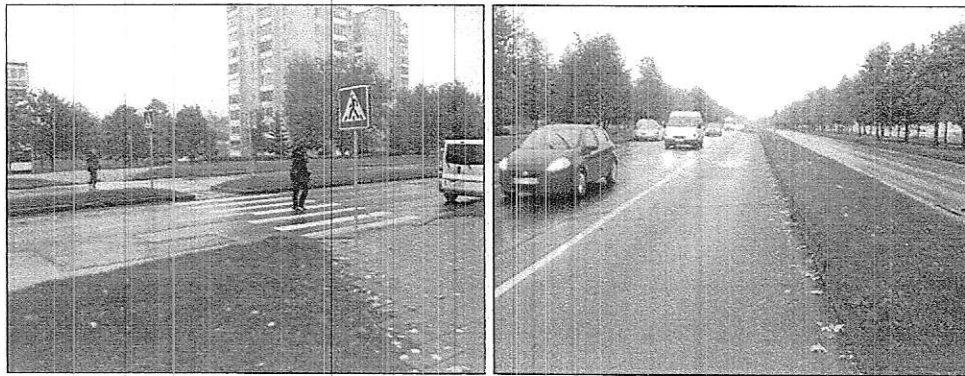
28. Pėsčiųjų perėja ties Klaipėdos g. 146 namu

NUSTATYTA: pėsčiųjų perėja įrengta 2 važiuojamųjų dalių gatvėje. Viena iš važiuojamųjų dalių yra 3 vienos krypties eismo juostų, todėl pėstiesiems kirsti gatvę yra pavojinga.

NUTARTA: naikinti kairinio posūkio juostą į degalinę, dėl kurios didėja pėsčiųjų perėjos plotis.
