Sutarties pavadinimas	J.ČERKESO-BESPARNIO SODYBOS (SKAISTAKALNIO PARKE) PASTATO IR IR TERITORIJOS TECHNINIO DARBO PROJEKTO PARENGIMAS IR PROJEKTO VYKDYMO PRIEŽIŪRA		
Projekto pavadinimas	DIRBTUVIŲ, KEIČIANT PASTATO PASKIRTĮ Į KULTŪROS , UKMERGĖS G. 59A, PANEVĖŽYJE, REKONSTRAVIMO PROJEKTAS (PROJEKTINIAI PASIŪLYMAI)		
Statytojas	PANEVĖŽIO MIESTO SAVIVALDYBĖ Į.K. 288724610		
Statinio adresas	UKMERGĖS G. 59A, PANEVĖŽYS		
Statybos rūšis	STATINIO REKONSTRAVIMAS		
Naudojimo paskirtis (esama/ būsima)	GAMYBOS, PRAMONĖS/ KULTŪROS		
Kategorija	YPATINGAS STATINYS		
Projekto numeris	17_07/01-R-TDP		
Projekto etapas	TECHNINIS DARBO PROJEKTAS (TDP)		
Projekto dalis	BENDROJI (BD)		
Bylos žymuo	17-07/01-R-PP-BD	Laida 0	2017-11
MB „PUPA – STRATEGINĖ URBANISTIKA“	DIREKTORIUS PROJEKTO VADOVAS	T. Jonauskis M. Nemunienė	A976, 2672

Projektinių pasiūlymų dokumentų sudėties žiniaraštis

Projekto pavadinimas: Dirbtuvių, keičiant pastato paskirtį į kultūros, Ukmergės g. 59A, Panevėžyje, rekonstravimo projektas (projektiniai pasiūlymai)				
A976	PV	M. Nemunienė		2017-11	Dokumentų pavadinimas: DOKUMENTŲ SUDĖTIES ŽINIARAŠTIS				
A1532	PDV	A. Jonauskis		2017-11					
	ARCH	T. Jonauskis		2017-11					
	ARCH	A. Mak

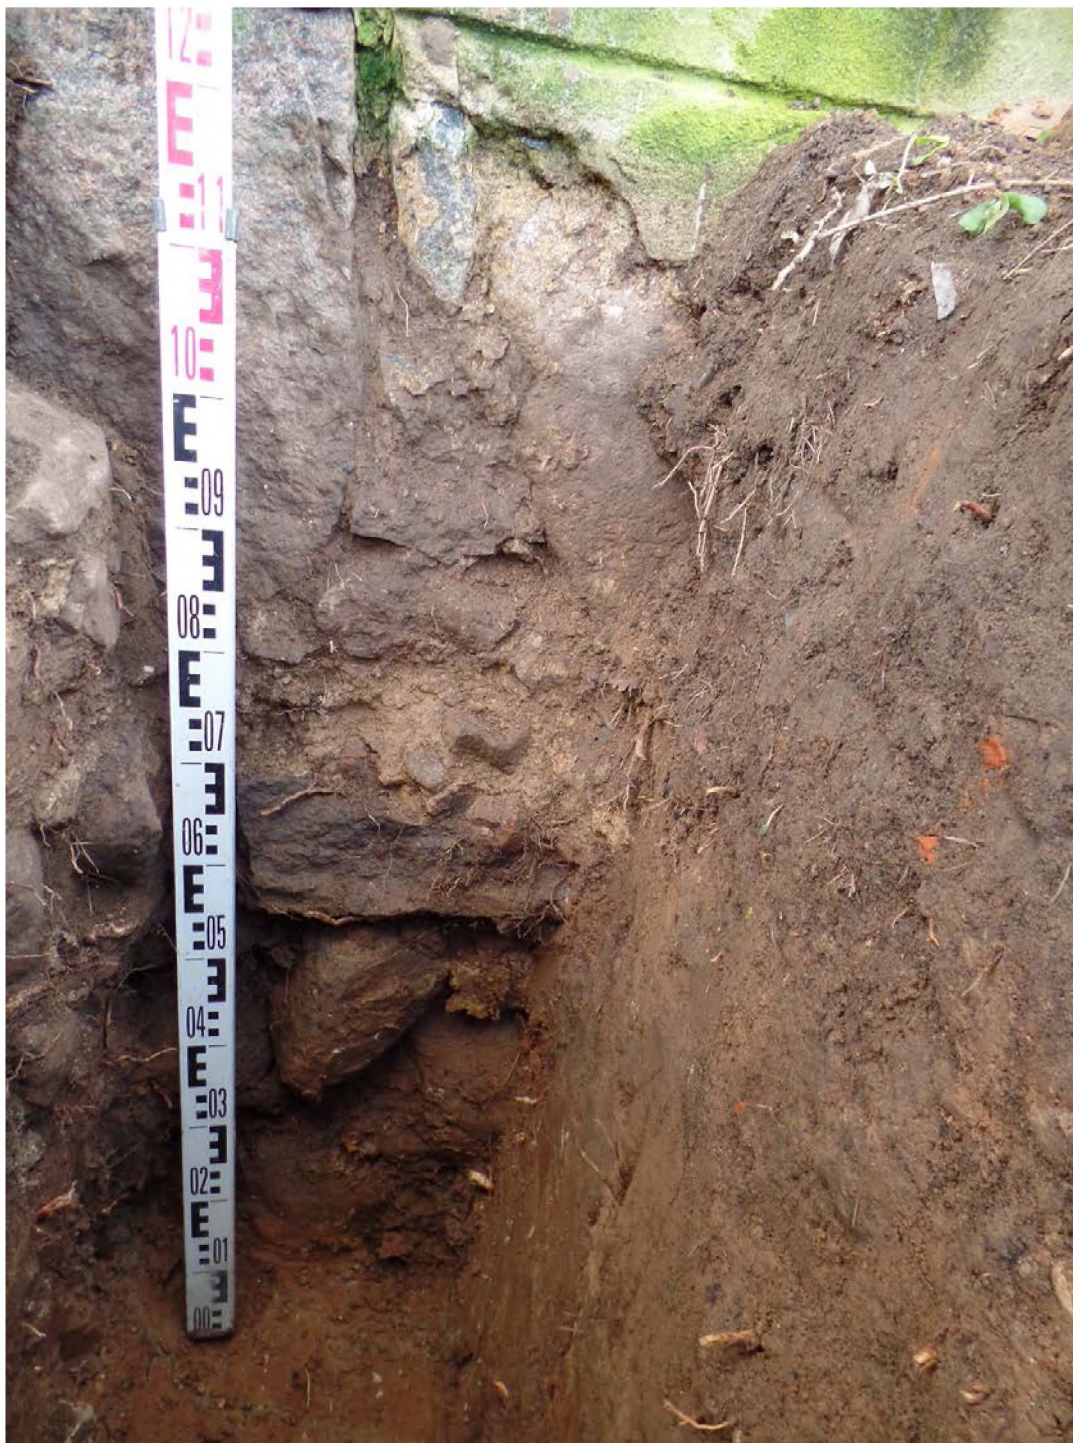
Šūrfas Nr. 1. Kontraforso pamatų pjūvio fiksacija pasigilinus iki 0,8 m gylio (fotografuota iš V) 5

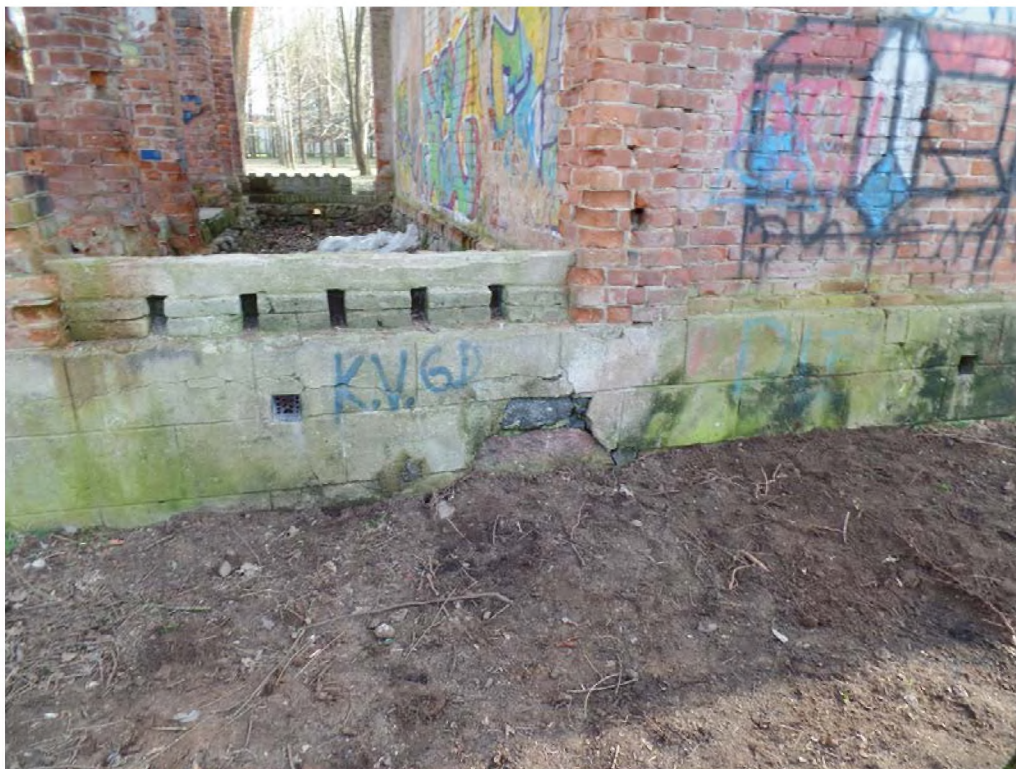
Šūrfas Nr. 1. Sodybos pastato pamatų pjūvis (fotografuota iš Š) 6

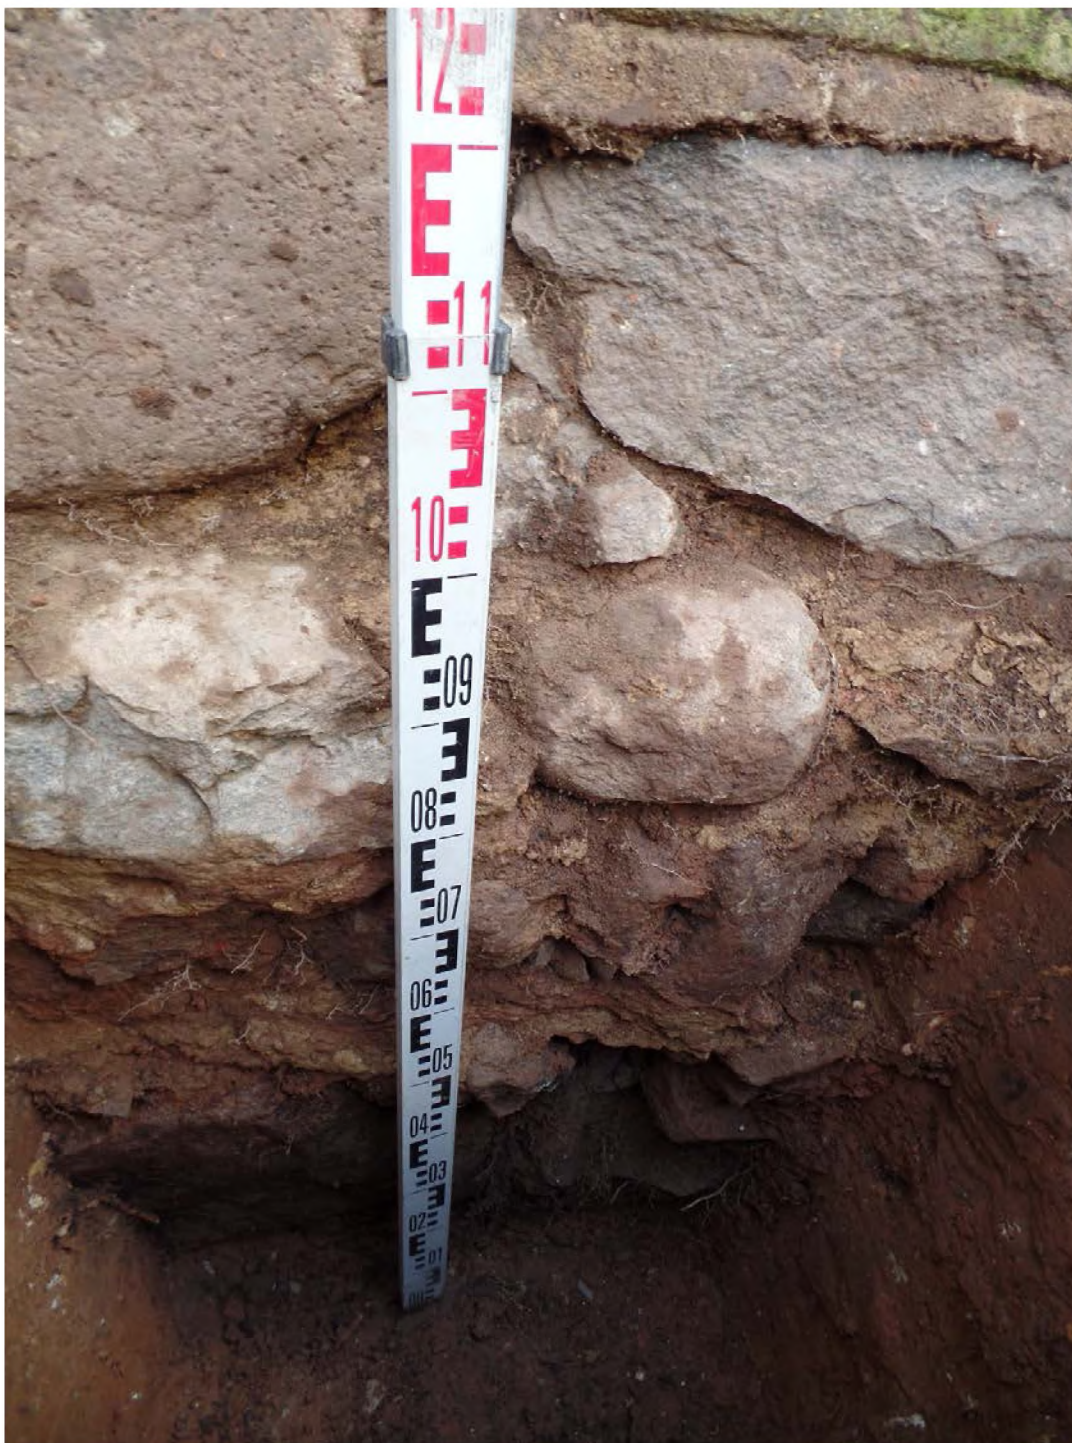
Šurfo Nr. 2 V sienutės pjūvis (fotografuota iš R) 10

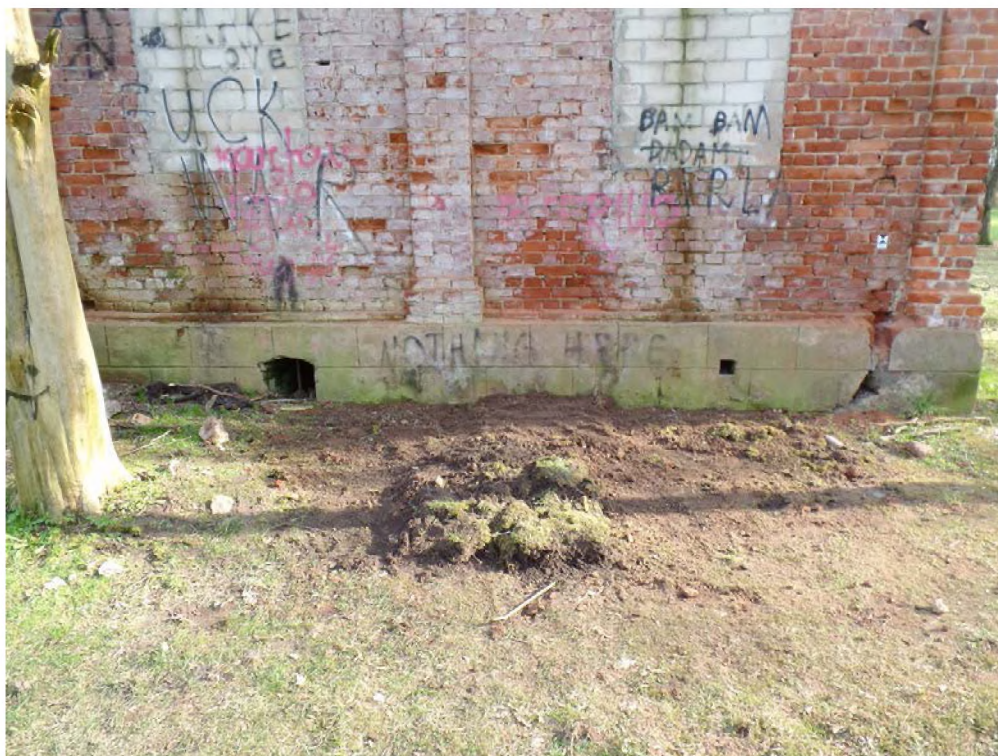
Šūrfas Nr. 2. Sodybos pastato pamatų pjūvis (fotografuota iš Š) 11

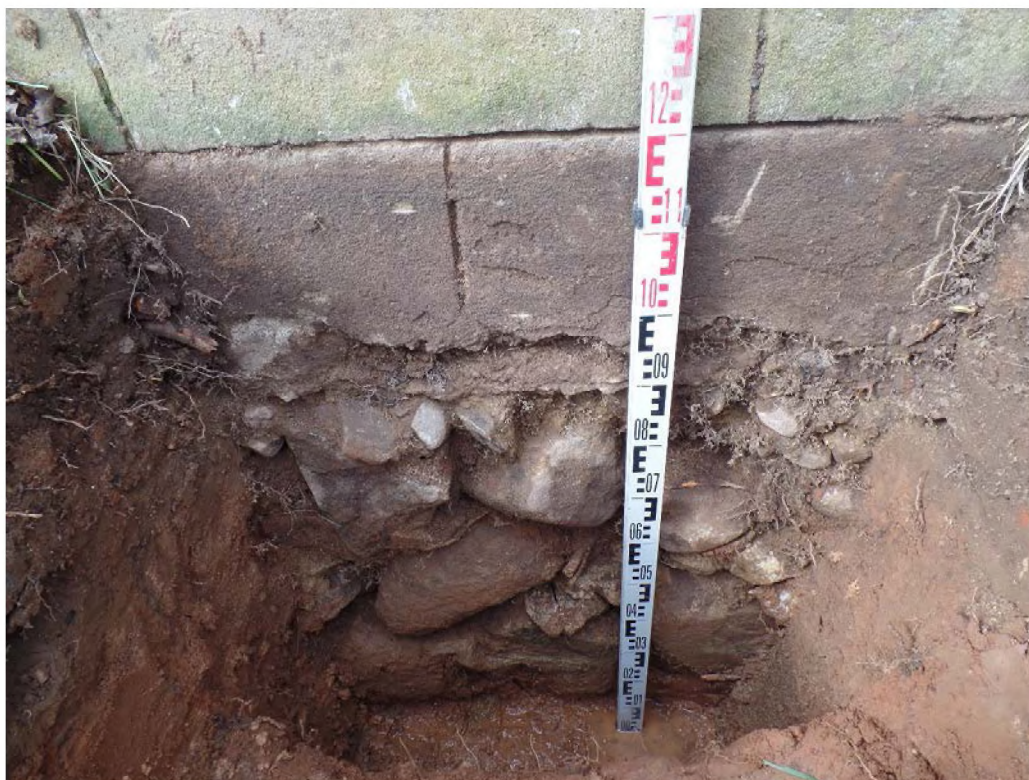
Šurfo Nr. 3 V sienutės pjūvis (fotografuota iš R) 15

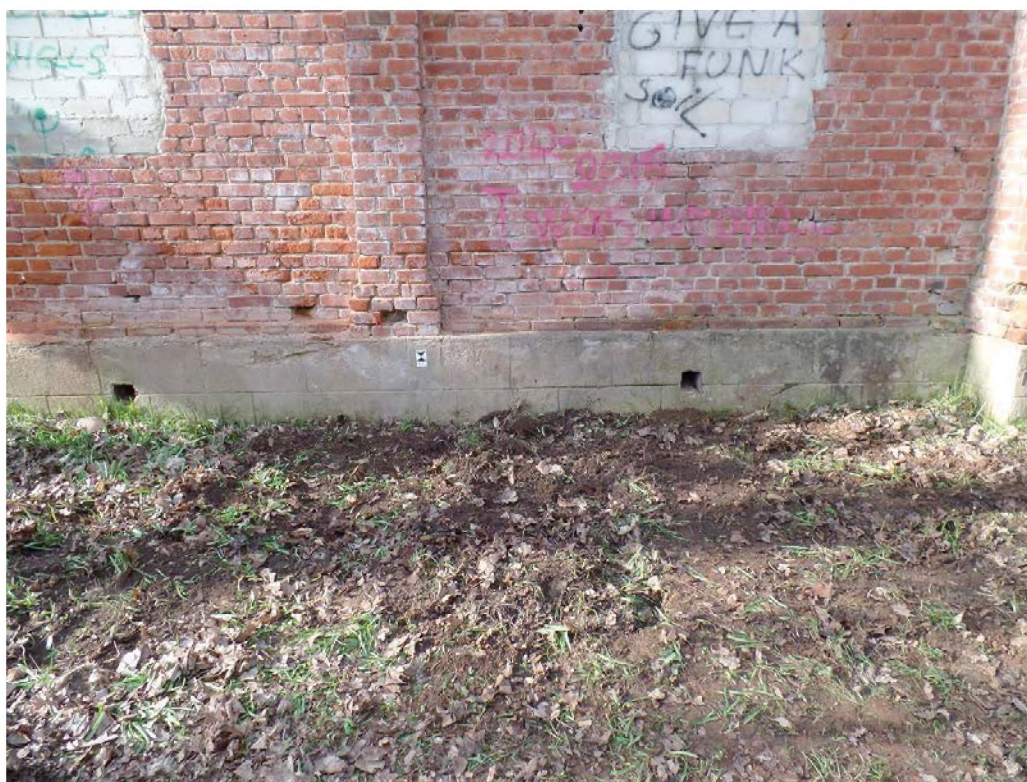
Šūrfas Nr. 3. Sodybos pastato pamatų pjūvis (fotografuota iš P) 16

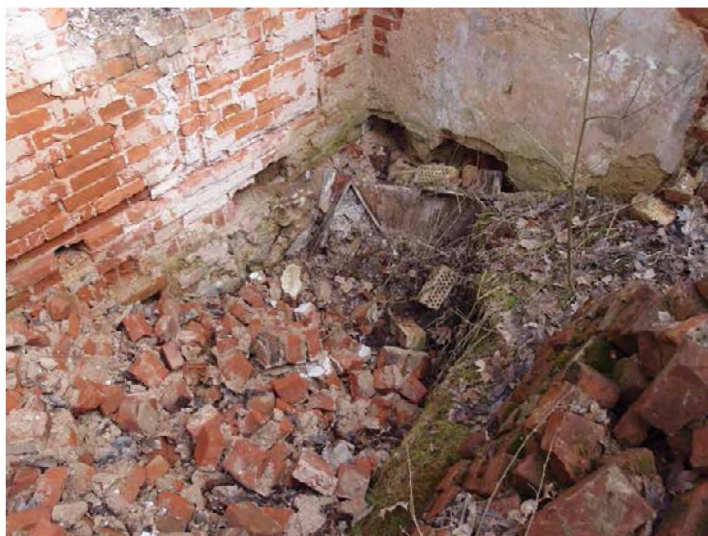
P3162456

001. *Rūsio perdanga* (1926 m.)

- a) Rūsio perdanga medinė, dešiniojoje sienoje matosi dviejų sijų lizdai, o nuotraukos dešinėje viena neįlūžusi medinė sija. Sijos buvo išdėstytos su 20-25 cm pločio tarpais.
b) Rūsio sijas ir medines lentų grindis virš jų įlaužė griūvantys sienų ir pertvarų mūrai.

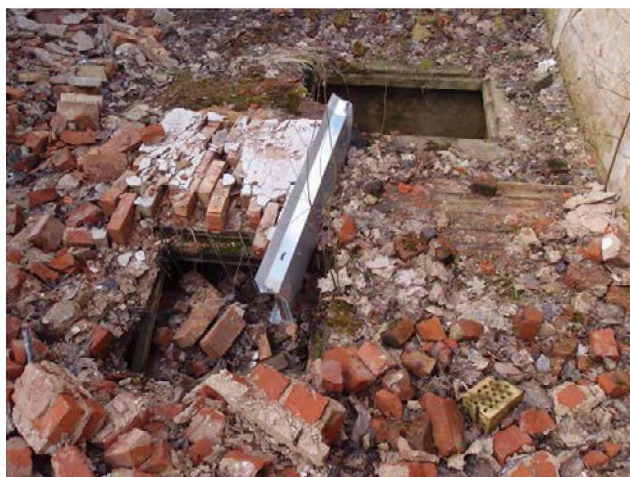
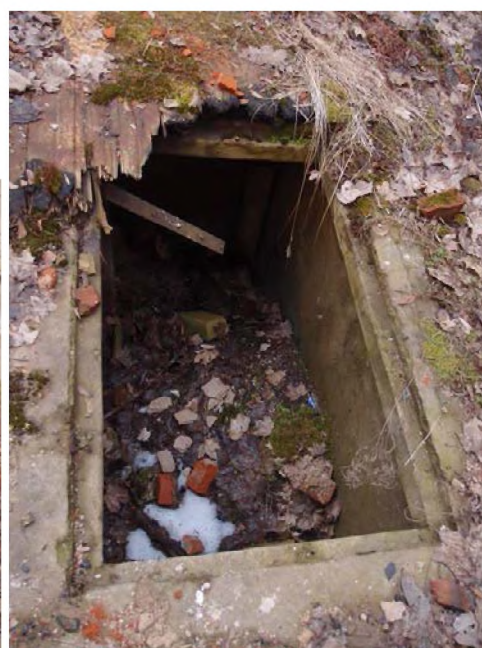
002. *Rūsio perdanga* (1926 m.)

- a) Rūsio sijas ir medines lentų grindis virš jų įlaužė griūvantys sienų ir pertvarų mūrai. Dešinėje nuotraukoje užfiksuota iš betono suformuota įėjimo anga. Visa kita perdanga medinė.
b) Rūsio kontūrai, kiek buvo įmanoma apmatuoti, pažymėti 2017 m. apmatavimo brėžiniuose.

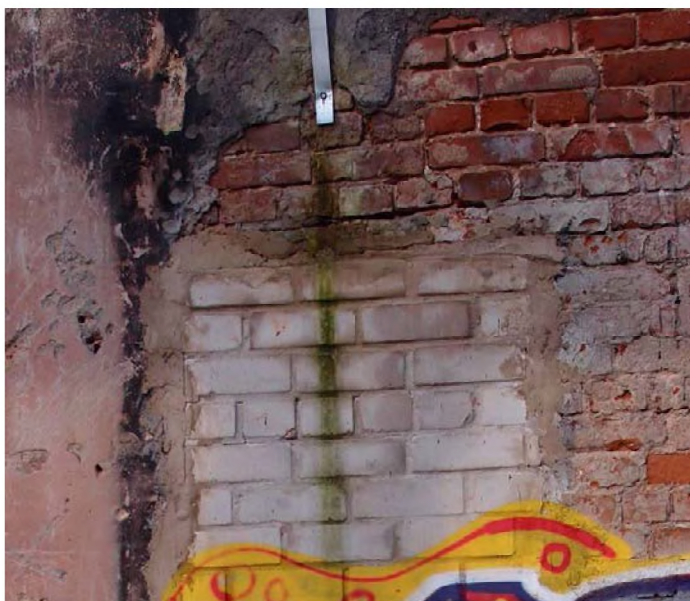
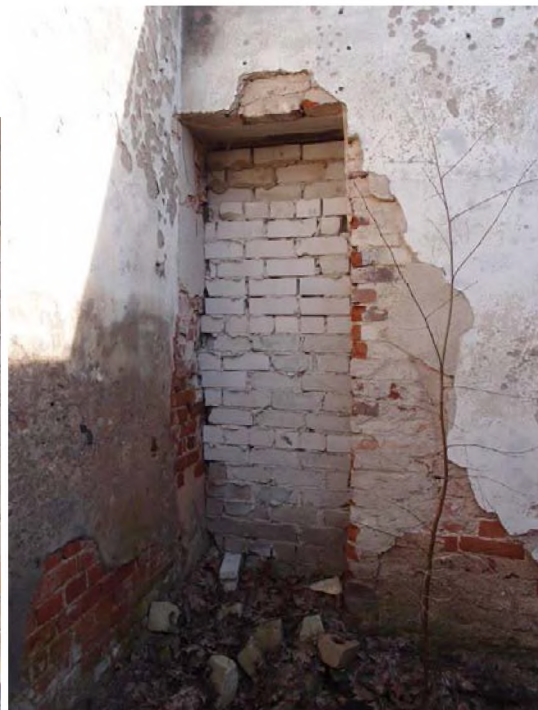
101. Durų anga. (XXa.II pusė)

a) Tiek viduje, tiek išorėje nėra mūrinės sąramos, viduje dešiniąjį angokraštį formuoja vėlesnis, XX a. II pusei skirtinas mūras rištas skiediniu su dideliu kiekiu cemento. Angokraštis išmūrytas ne visai vertikaliai. Dešinėje nuotraukoje matoma šių mūrų riba. Su dideliu kiekiu cemento ir naujųjų mūrą dengiantis tinkas. Pirminės, mažesnės lango angos požymių nerasta (neliko?).

b) Anga 345 cm nuo piliastro kairėje, angos plotis išorėje 76 cm, angos viršus 240 cm nuo cokolinių plytų.

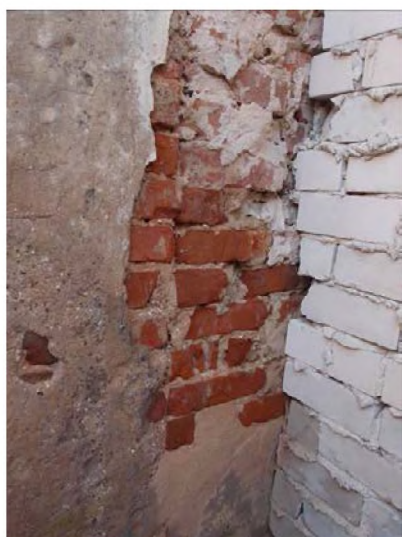
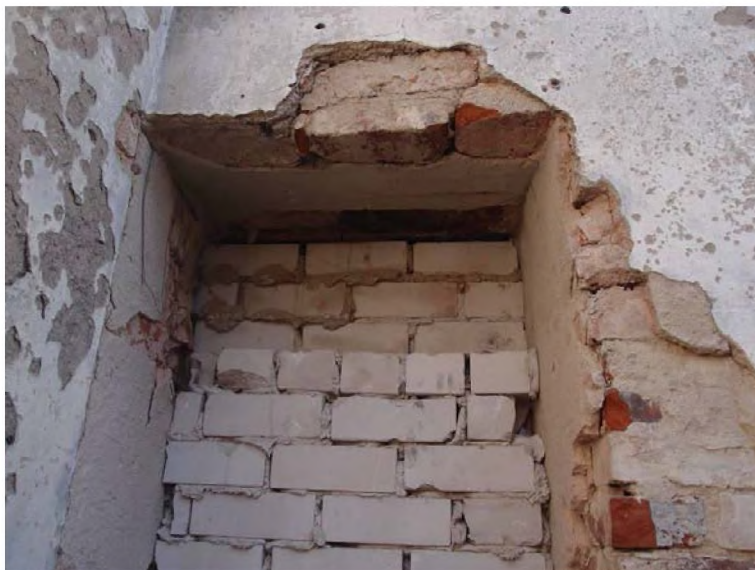
101a. Durų anga. (XXa.II pusė)

a) Kairiajame angokraštyje trumpinės plytos nukapotos. Nukapota kertant durų angą.

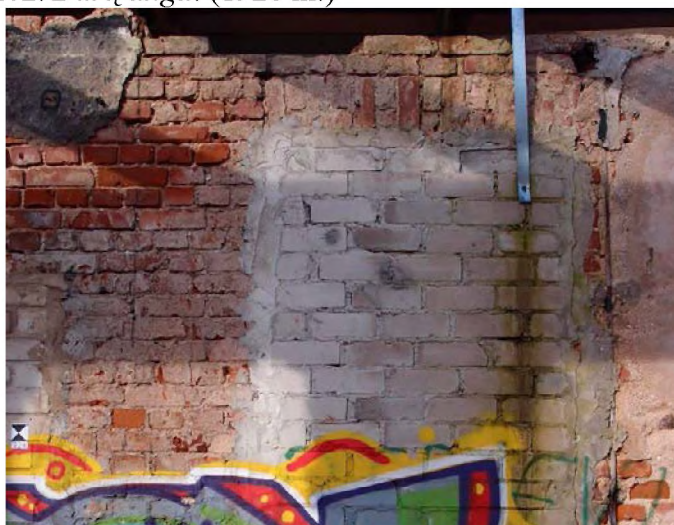
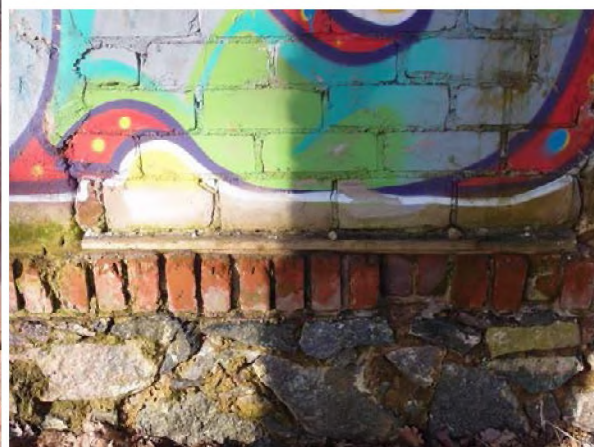
102. *Durų anga.* (1926 m.)

- a) Angokraščiai formuoti statybos metu, virš durų angos mūrinė vienos plyto aukščio sąrama.
- b) Angokraščiai kyla nuo išlyginamosios plytų mūro juostos formuotos iš ant briaunos mūrytų plytų. Anga 109 cm nuo piliastro dešinėje, angos plotis 82 cm, angos viršus 288 cm nuo slenksčio lentos.
- c) Apie 15 cm nuo dešinio angokraščio likęs vamzdžio elektros laidams fragmentas ar jo atspaudai pirminiame namo statybos meto tinke, panašių fragmentų ar vamzdžių atspaudų likę visme pastate – pastate 1926 m. buvo įrengta elektros apšvietimo sistema.

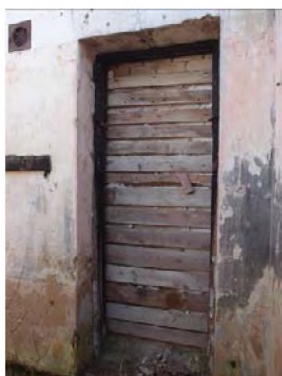
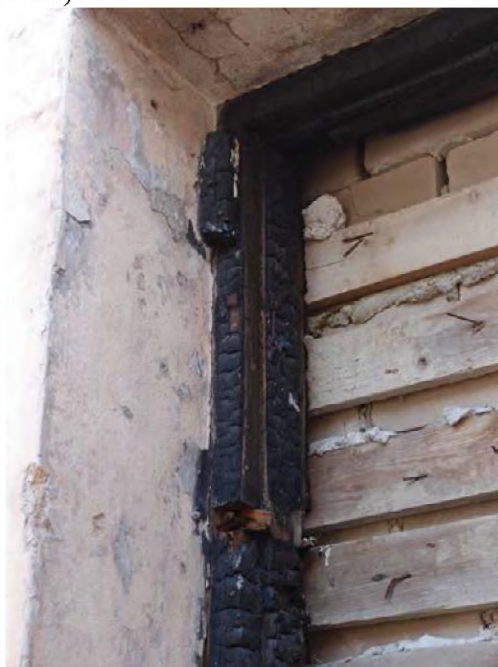
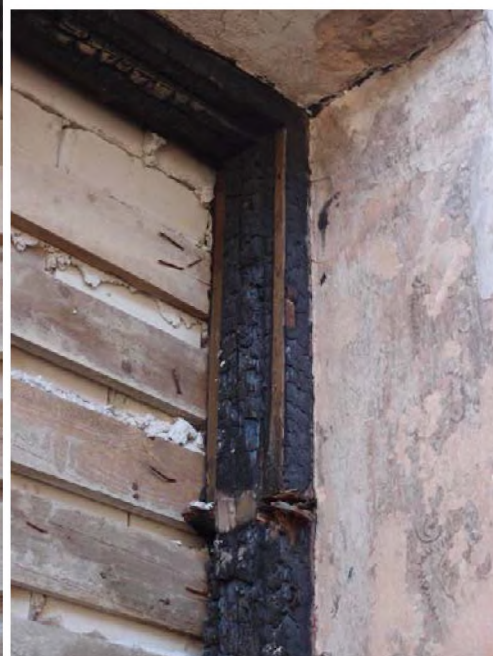
102a. *Durų anga.* (1926 m.)

- a) Vidinius angokraščius dengia namo statybos meto tinkas, išliko durų stakta. Staktoje likęs skersinio įleidimo lizdas ir skersinio medienos likučiai rodo, kad virš durų buvo viršlangis. Lango angos staktoje aukštis . cm. Durys ir langas virš durų buvo dvigubi.
- b) Angos pločio ir aukščio matmenys pažymėti 2017 m. apmatavimų brėžiniuose.

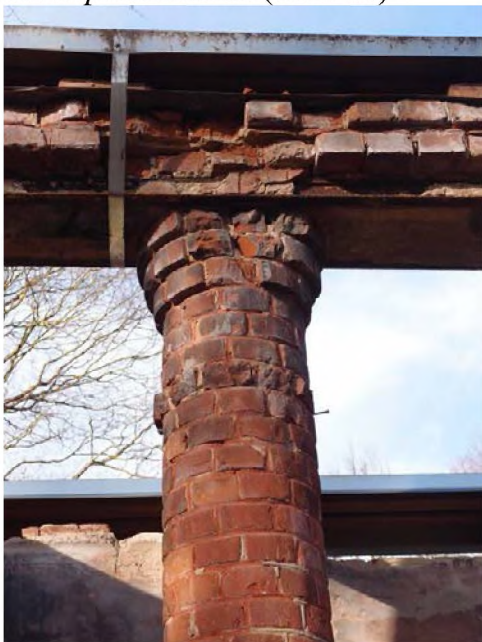
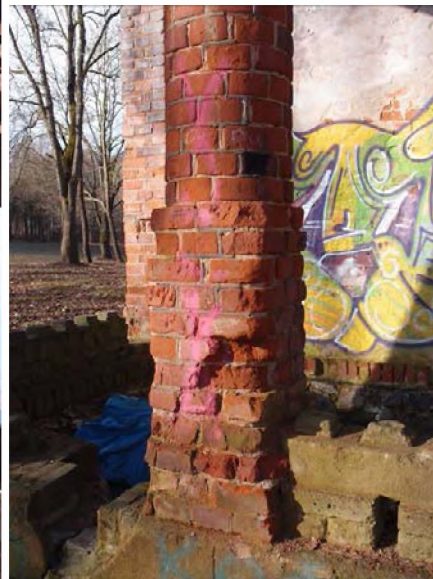
107. *Apvali kolona.* (1926 m.)

a) Kolonos stiebas, „kapitelis“, „volelis“ formuoti iš stačiakampių plytų šiek tiek užapvalinytais galais, kolonos pėdastalas iš stačiakampių plytų. Mūras rievėtas.

b) Sija virš kolonos sumontuota iš dviejų metalinių panašių į gelžkelio bėgius sijelių. Tarpai tarp sijelių ir sijeles slepiantys plytų gabaliukai tinkuoti.

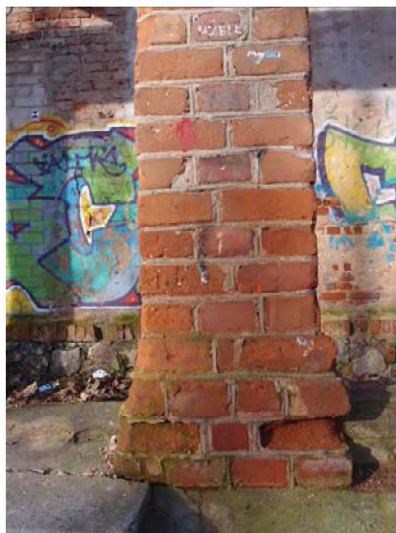
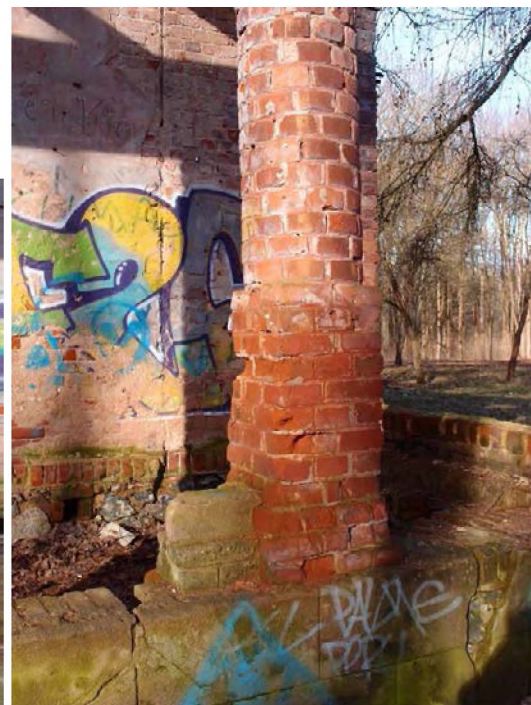
110, 111. *Kolonų cokoliai.* (1926 m.)

a) Namų portike keturios kolonos keturkampės. Dvi kolonos – antroji ir penktoji (iš kairės) apvalios. Nuotraukose užfiksuoti ketvirtosios ir penktosios kolonų cokoliai. Ketvirtosios kolonos cokolyje gerai išlikęs siūlių rievėjimas.

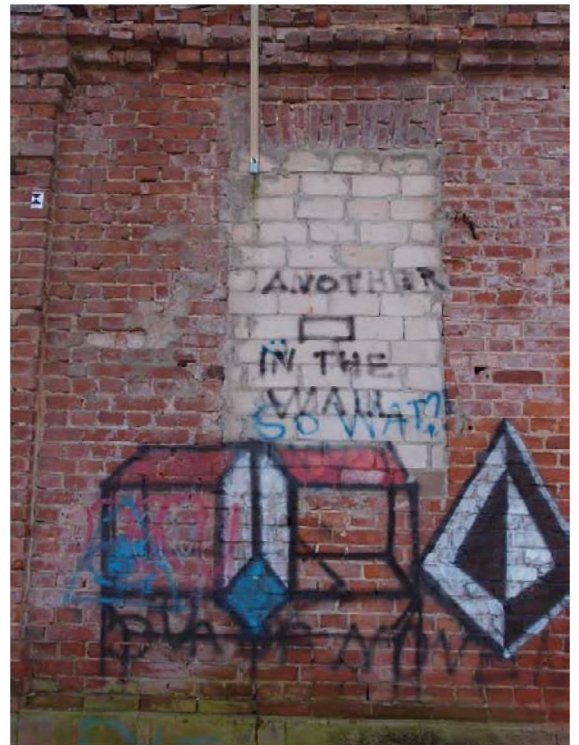
P3162414

114. Lango anga. (1926 m.)

a) Anga formuota statant namą, angos plotis 110 cm, aukštis 183 cm. Lango apačia 96 cm virš cokolio, lango viršus 45 cm nuo karnizo apačios.

b) Lango angos sąrama mūrinė, vienos plytos aukščio.

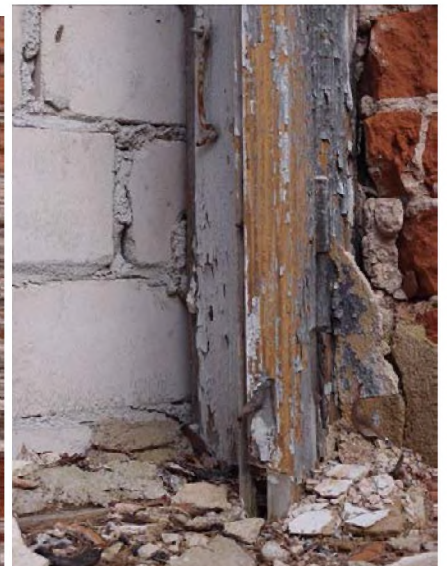
P3162492

a) Lango angoje liko stakta su lango rėmų fragmentais. Remiantis išlikusiais fragmentais galima rekonstruoti lango piešinį ir kone visų lango elementų matmenis. Lango piešinio schema užfiksuota išlikusiose nuotraukose.

b) Išlikusi detalė rodo, kad šis langas buvo su orlaidėmis.

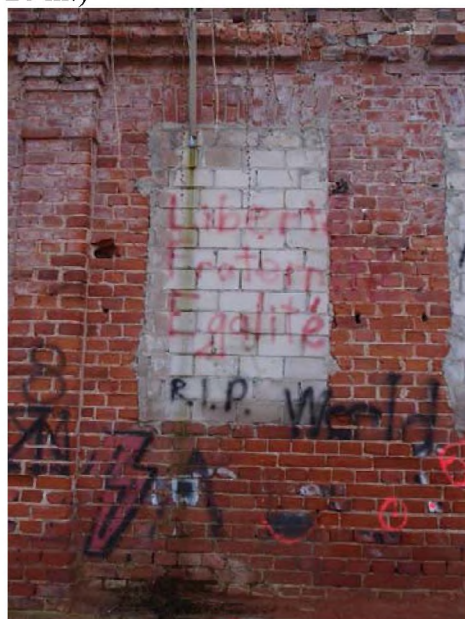
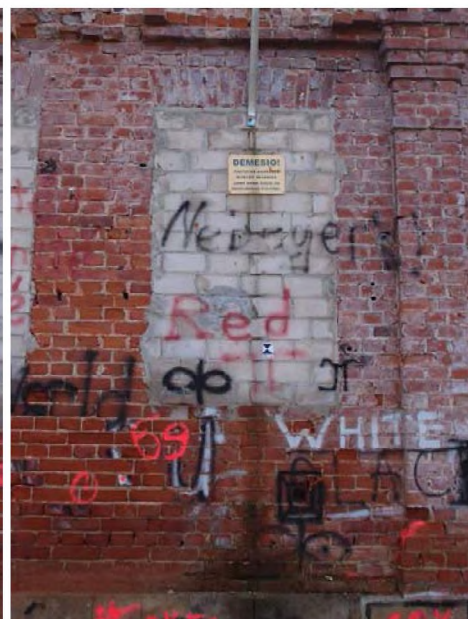
115, 116. Langų angos. (1926 m.)

a) Abiejų langų angų matmenys išorėje kaip 114. Langas 115 yra 35 cm nuo piliastro kairėje, tarpas tarp langų 71 cm.

b) Šaramų mūras ir langų angų briaunos išorėje sveikos. Apieš karnizo mūras

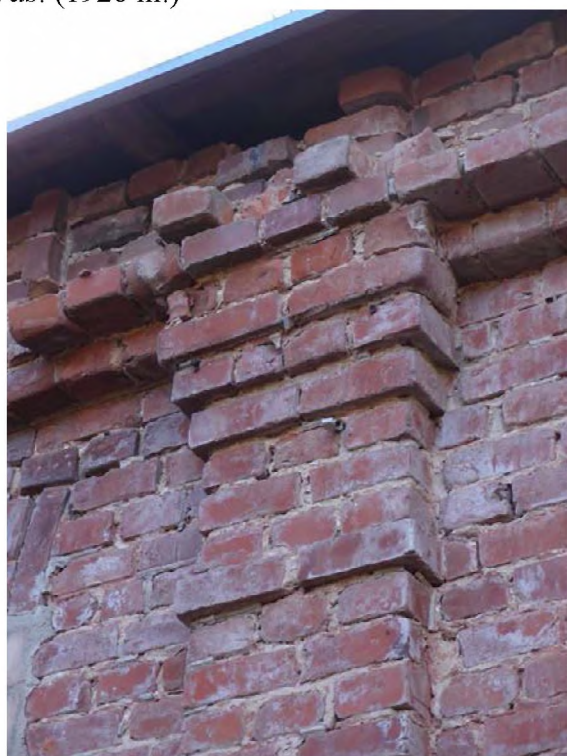
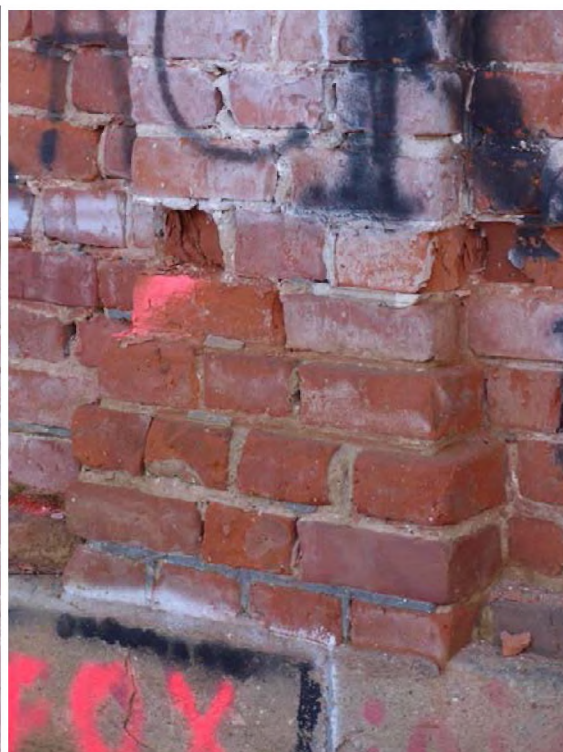
118. Piliastras. (1926 m.)

a) Viršutinė piliastro kapitelio plokštuma iš dviejų plytų eilių - virš jų pirmoji karnizo plytų eilė. Po karnizu, ties viršutine kapitelio plytų eile virš sienų plokštumos išmūryta apie 6 cm virš sienos plokštumos iškilusi plytų eilė. Šioje plytų eilėje įmontuotos portiko sijų metalinės sijelės.

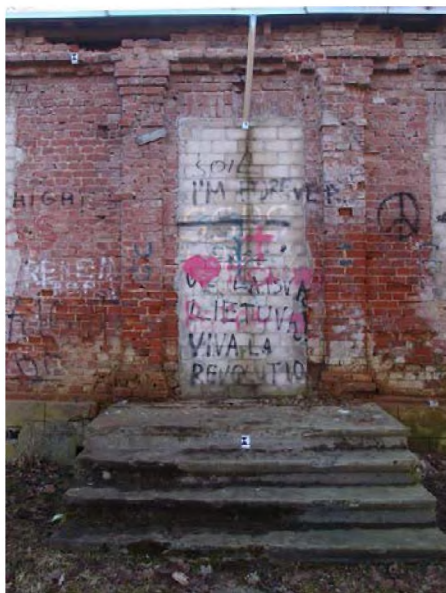
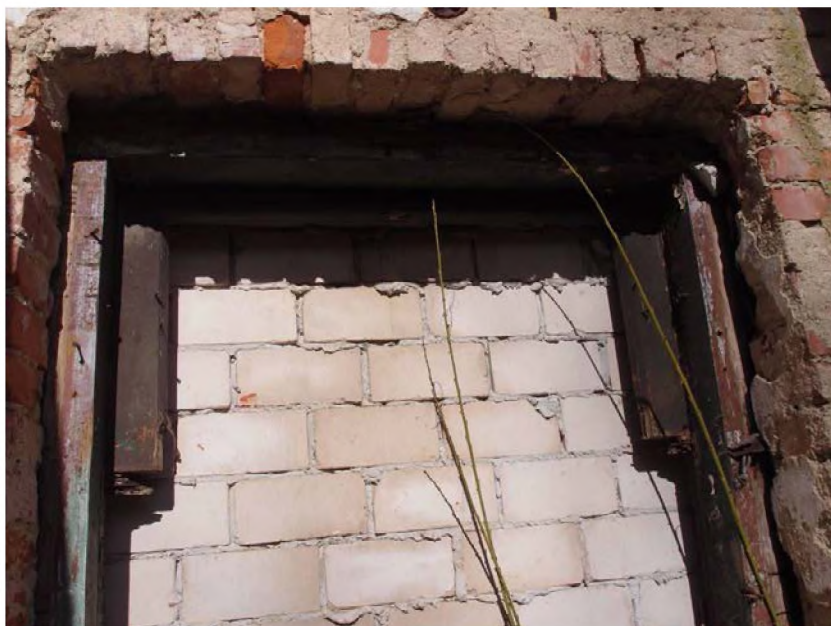
119. Durų anga, stakta. (1926 m.)

a) Angos plotis išorėje 126 cm, angokraščiai po 16 cm nuo piliastų, angos aukštis 280 cm. Virš angos mūrinės vidinė ir išorinė sąramos.

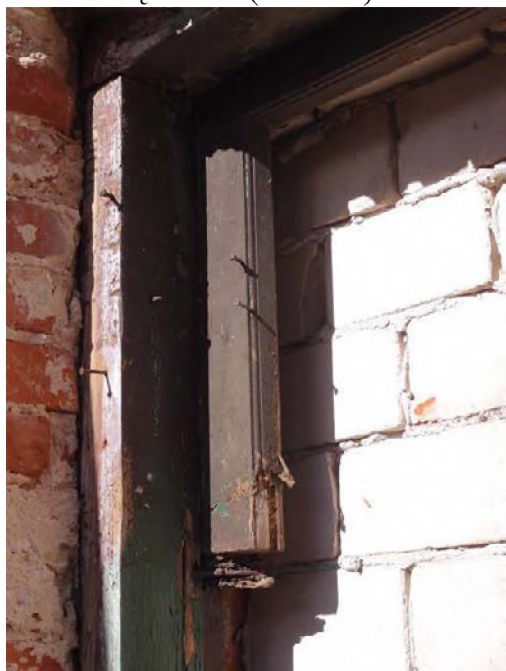
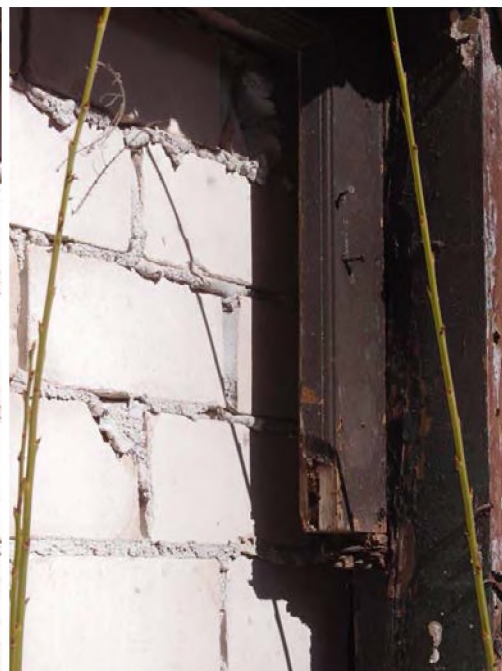
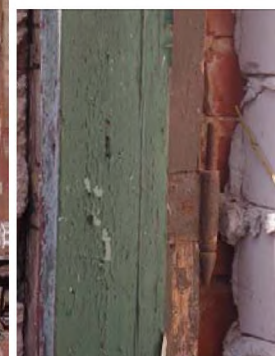
119a. Durų stakta. (1926 m.)

a) Skersinio medienos likučiai rodo, kad virš durų varčios buvo skersinis skiriantis duris nuo lango virš durų. Lango rėme buvo vertikalus tašelis skaidęs lango stiklą.
b) Durys ir langas virš durų varčios buvo tik išorinėje staktos pusėje.

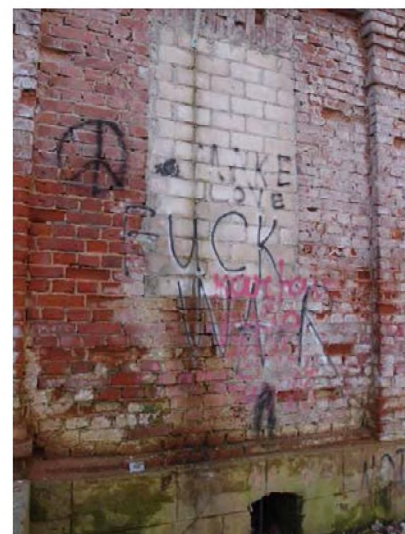
120. *Duru anga.* (1926 m.)

a) Lango anga 110 cm pločio, 68 cm nuo kairiojo piliastro.

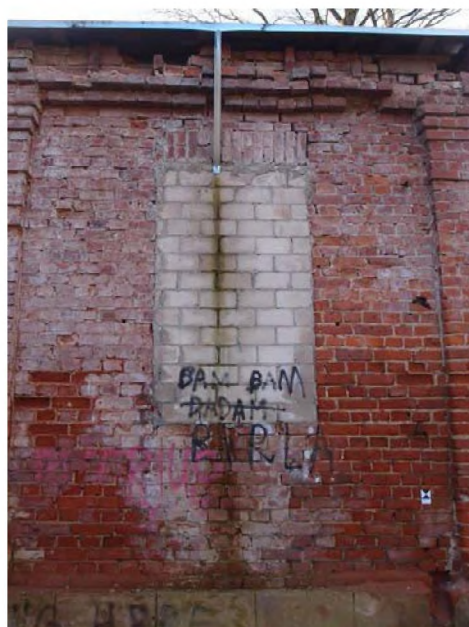
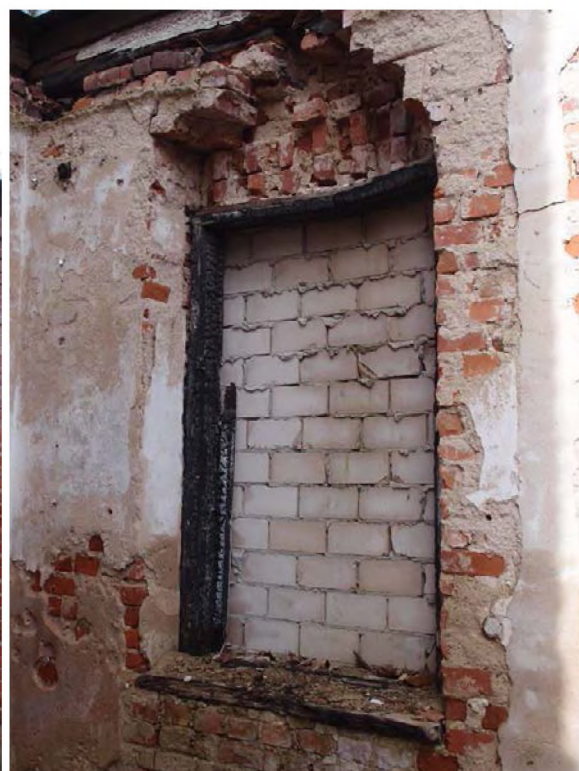
122. *Duru anga, stakta.* (1926 m.)

a) Lango anga 110 cm pločio, 93 cm nuo kairiojo piliastro. Sienoje po anga ir abipus sąramos plyšiai. Vidinėje pusėje dalis sąramos išgriuvę.

b) Vidinėje pusėje po langais buvo medinės palangės lentos, viena iš dviejų išlikusių yra šio lango palangėje

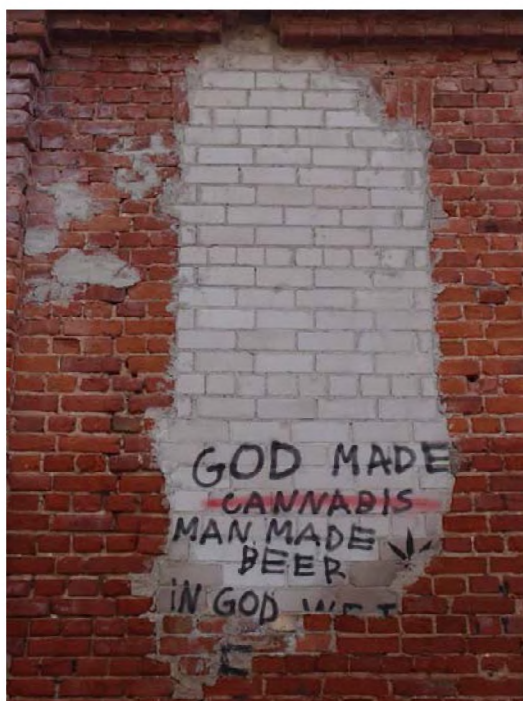
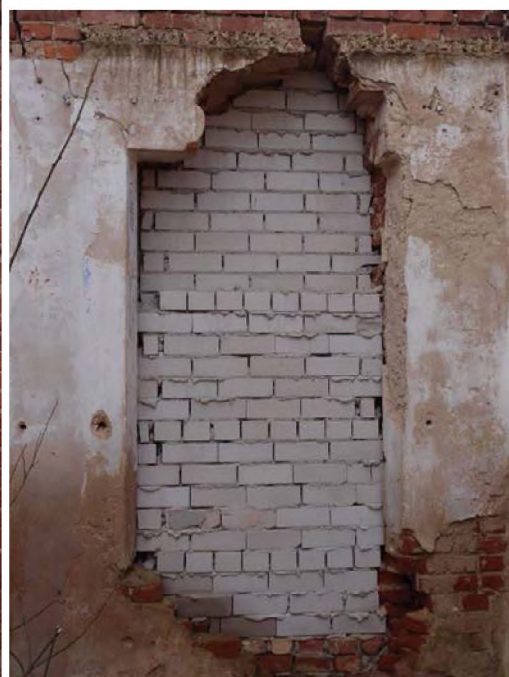
124. Durų anga, stakta. (1926 m.)

a) Anga 113 cm pločio, 70 cm nuo kairiojo piliastro. Išgriuvę dalis sąramos ir palangės mūro. Išliko palangės lentos žymės.

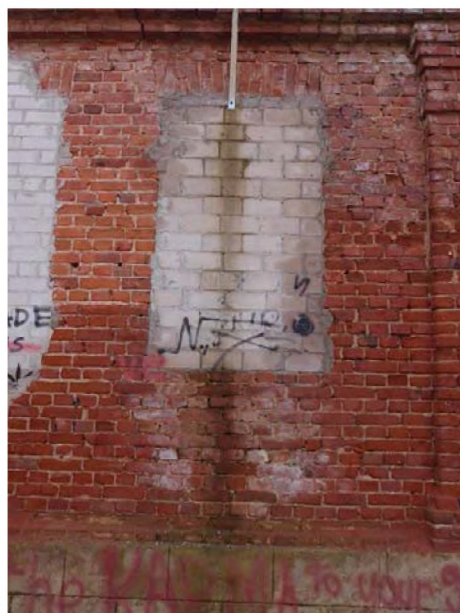
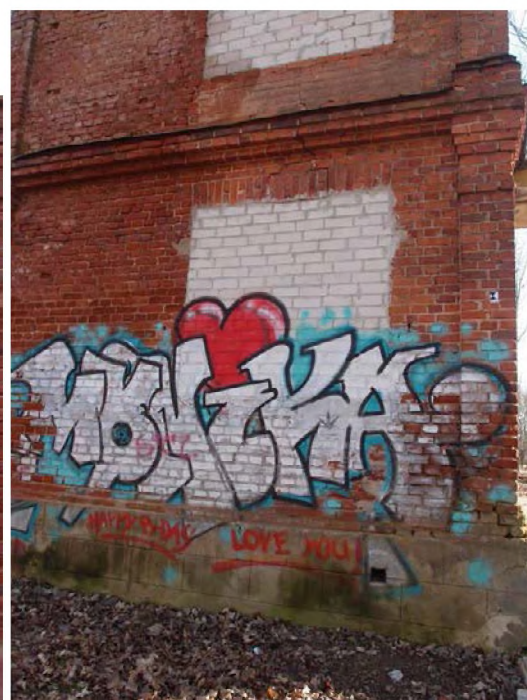
125, 126. Langų angos. (1926 m.)

a) Lango 125 anga 67 cm nuo lango 124. Angos plotis išorėje 111 cm. Angokraščiai ir sąrama sveiki. Sienoje likę mūro sveikomis rievėmis fragmentai

b) Lango 126 angos plotis išorėje 192 cm, nuo dešinio piliastro ši anga 53 cm. Virš angos ir po anga mūro plyšiai.

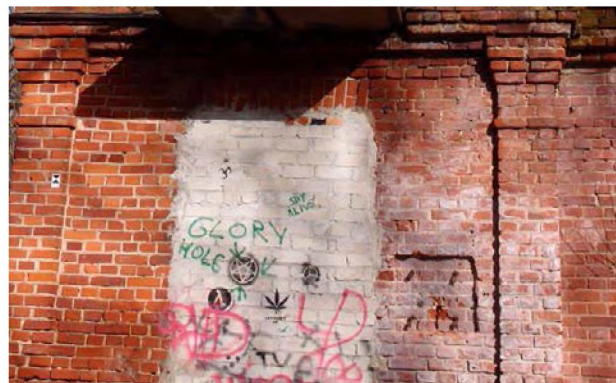
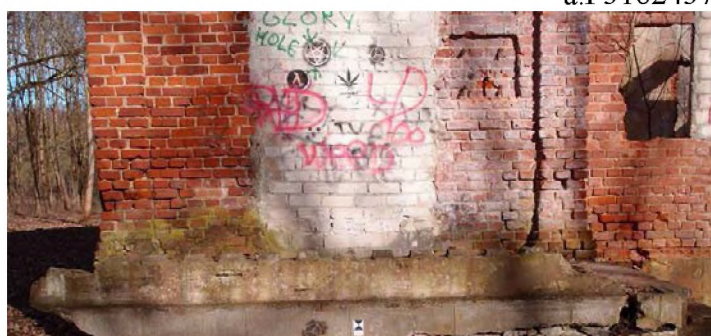
127. Durų anga. (1926 m.)

a) Angos plotis išorėje 126 cm, aukštis 278 cm, nuo kairiojo piliastro ši anga 88 cm. Durys buvo dviverės, virš durų buvo langas.

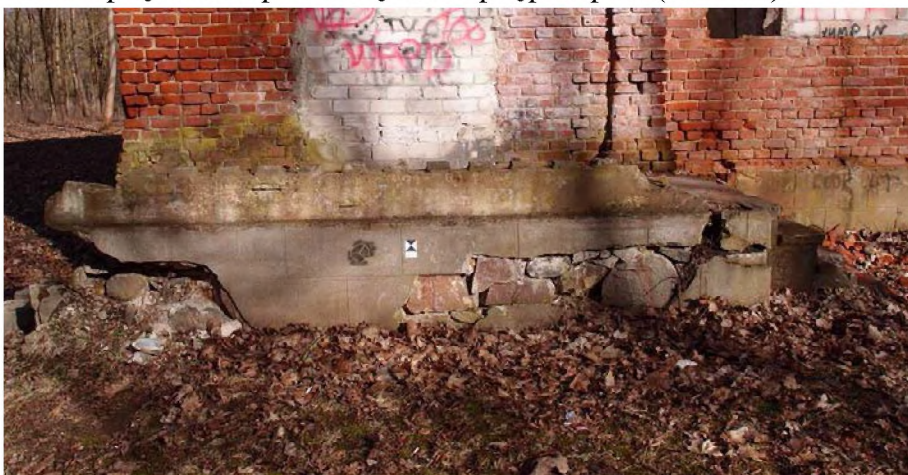
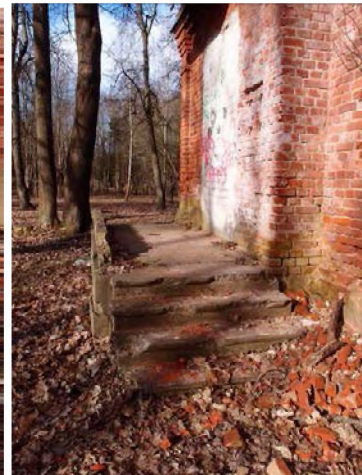
128. Laidų aikštelė prie durų 127 laiptų pakopos. (1926 m.)

a) Išliko turėklo cokolinė sienelė ir didžioji dalis iš betono lietu baliustrų bazių. Remiantis jų matmenimis ir išlikusiais baliustrų fragmentais bei nuotraukomis galima gana tiksliai rekonstruoti turėklų formas.

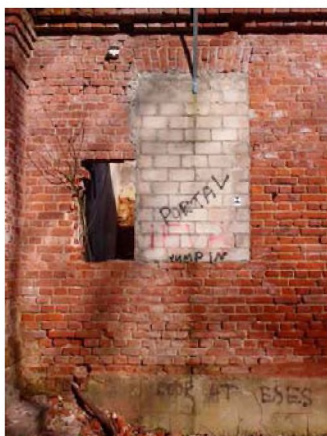
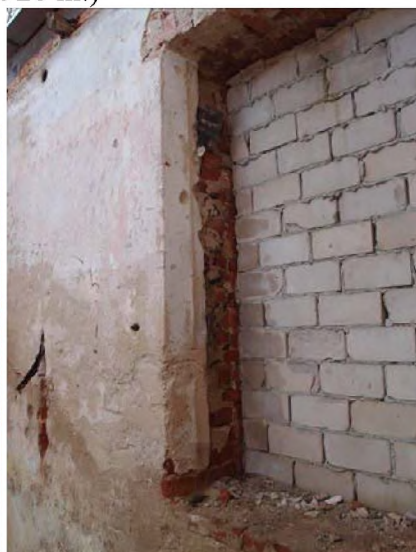
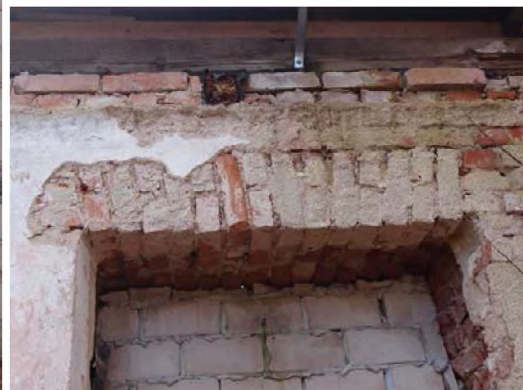
129. Durų anga, stakta. (1926 m.)

- a) Anga 110 cm pločio, 107 cm nuo kairiojo piliastro. Abiejose pusėse gerai išlikę staktos atspaudai.
- b) Stakta buvo 15 cm pločio, 21 cm nuo vidinės sienos plokštumos. Likę palangės lentos atspaudai
- c) Sienos tinke apie 40 cm virš lango angos likęs tinko perėjimo į lubų plokštumą fragmentai.

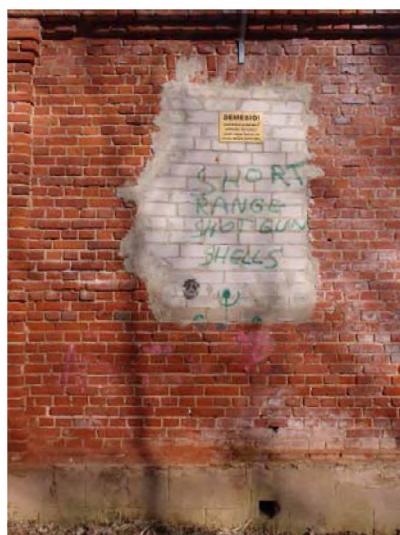
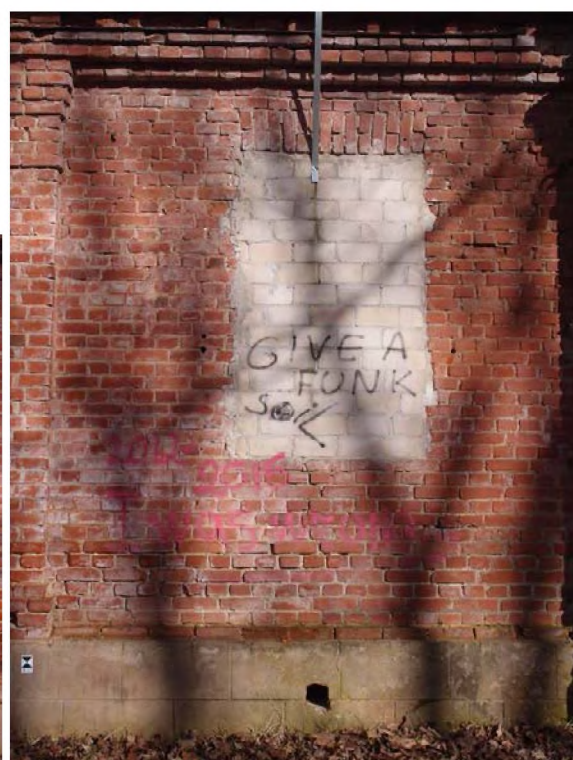
130, 131. Langų angos. (1926 m.)

- a) Langų angos 110 cm pločio, lango 130 anga 108 cm nuo dešinio piliastro, lango 131 anga 109 cm nuo piliastro dešinėje. Angokraščių briaunos šiek tiek sužalotos bemūrijant langų angas dengiančias sienutes.

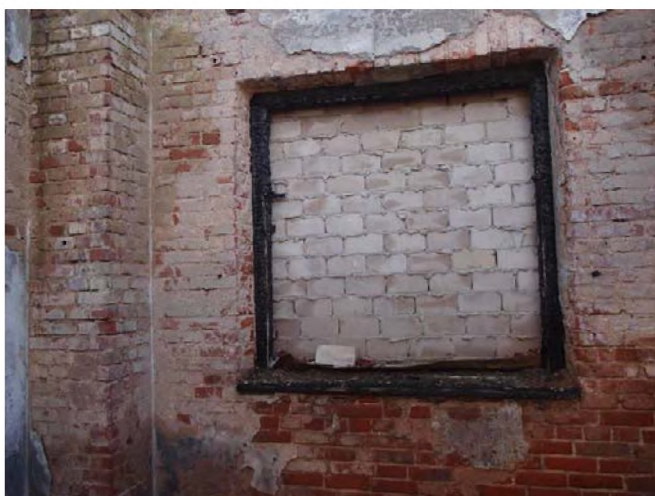
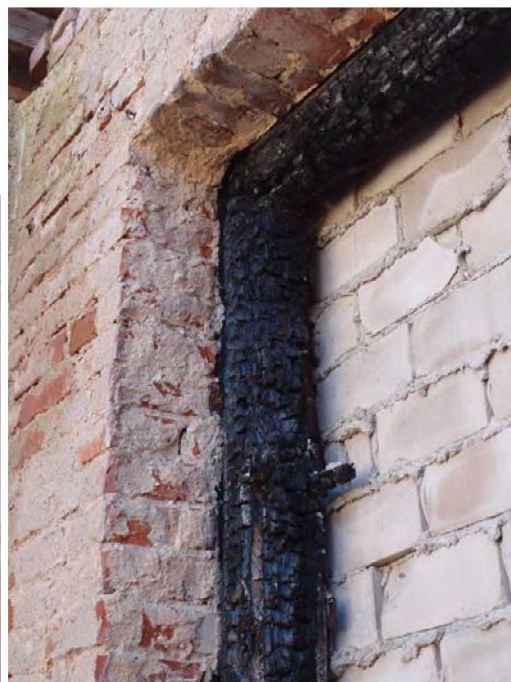
132. Lango anga, stakta. (1926 m.)

- a) Lango anga išorėje 177 cm pločio, 70 cm nuo kairiojo piliastro.
- b) Išliko apdegusi stakta ir palangės lenta. Medienos likučiai rodo, kad langą skaidė horizontalus skersinis.

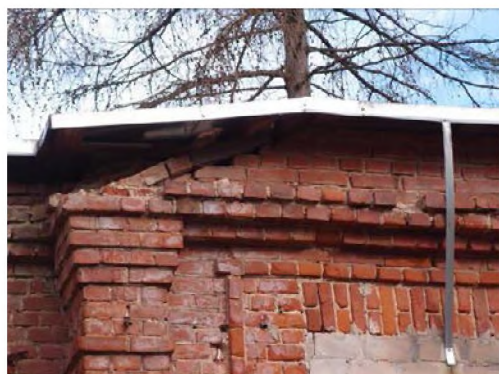
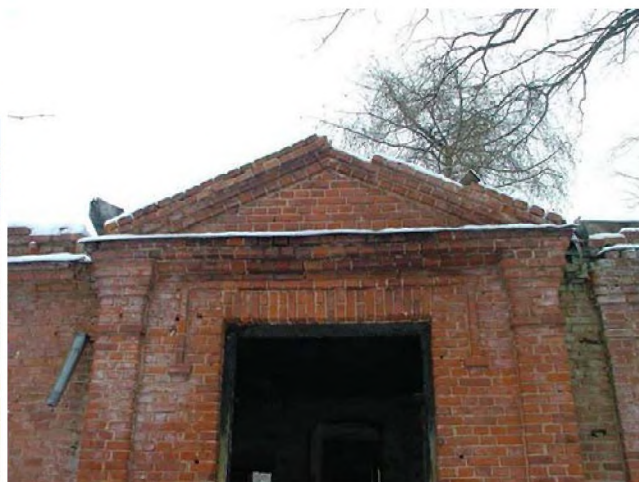
133. Frontonas. (1926 m.)

- a) Liko tik nedidelis apatinės frontono karnizo plytų eilės fragmentas, daugmaž pilnas frontono karnizo vaizdas užfiksuotas R.Vėlyvienės 2006 01 06 nuotraukoje.
