Sutarties pavadinimas	J.ČERKESO-BESPARNIO SODYBOS (SKAISTAKALNIO PARKE) PASTATO IR IR TERITORIJOS TECHNINIO DARBO PROJEKTO PARENGIMAS IR PROJEKTO VYKDYMO PRIEŽIŪRA		
Projekto pavadinimas	DIRBTUVIŲ, KEIČIANT PASTATO PASKIRTĮ Į KULTŪROS , UKMERGĖS G. 59A, PANEVĖŽYJE, REKONSTRAVIMO PROJEKTAS (PROJEKTINIAI PASIŪLYMAI)		
Statytojas	PANEVĖŽIO MIESTO SAVIVALDYBĖ Į.K. 288724610		
Statinio adresas	UKMERGĖS G. 59A, PANEVĖŽYS		
Statybos rūšis	STATINIO REKONSTRAVIMAS		
Naudojimo paskirtis (esama/ būsima)	GAMYBOS, PRAMONĖS/ KULTŪROS		
Kategorija	YPATINGAS STATINYS		
Projekto numeris	17_07/01-R-TDP		
Projekto etapas	TECHNINIS DARBO PROJEKTAS (TDP)		
Projekto dalis	BENDROJI (BD)		
Bylos žymuo	17-07/01-R-PP-BD	Laida 0	2017-11
MB „PUPA – STRATEGINĖ URBANISTIKA“	DIREKTORIUS PROJEKTO VADOVAS	T. Jonauskis M. Nemunienė	A976, 2672

Projektinių pasiūlymų dokumentų sudėties žiniaraštis

Projekto pavadinimas: Dirbtuvių, keičiant pastato paskirtį į kultūros, Ukmergės g. 59A, Panevėžyje, rekonstravimo projektas (projektiniai pasiūlymai)				
A976	PV	M. Nemunienė		2017-11	Dokumentų pavadinimas: DOKUMENTŲ SUDĖTIES ŽINIARAŠTIS				
A1532	PDV	A. Jonauskis		2017-11					
	ARCH	T. Jonauskis		2017-11					
	ARCH	A. Mak

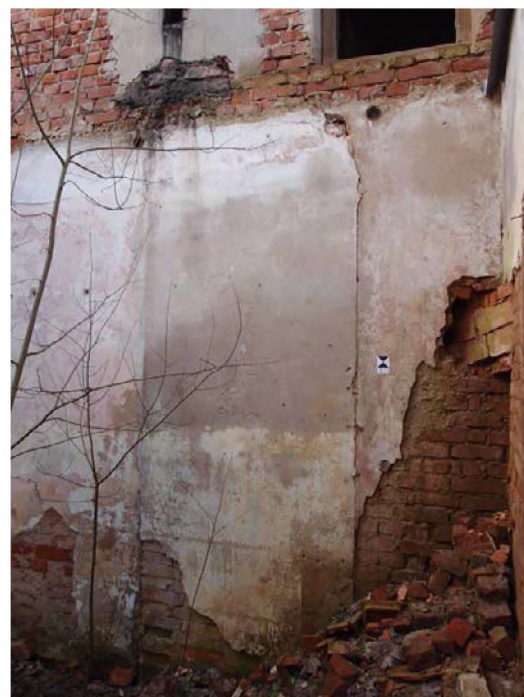
133. Durų anga. (1926 m.)

- a) Anga 210 cm nuo kairiosios sienos, 124 cm pločio. Angos viršus buvo 46 cm nuo lubų.
- b) Išliko pirminiu tinku padengti angokraščiai, sąrama. Užmūryta vieno iš XX a. II pusės remontu metu naudojant daugiausia silikatinės plytas.

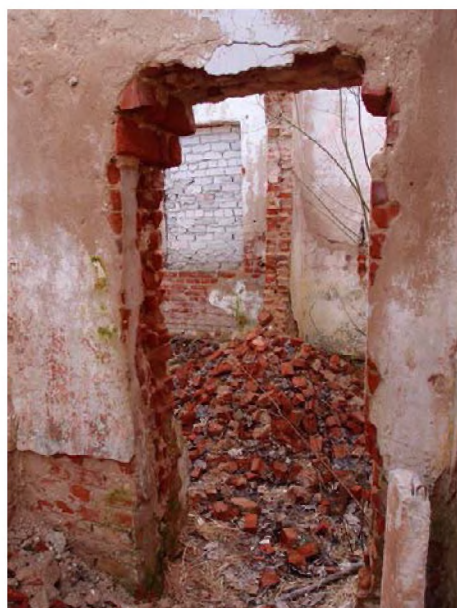
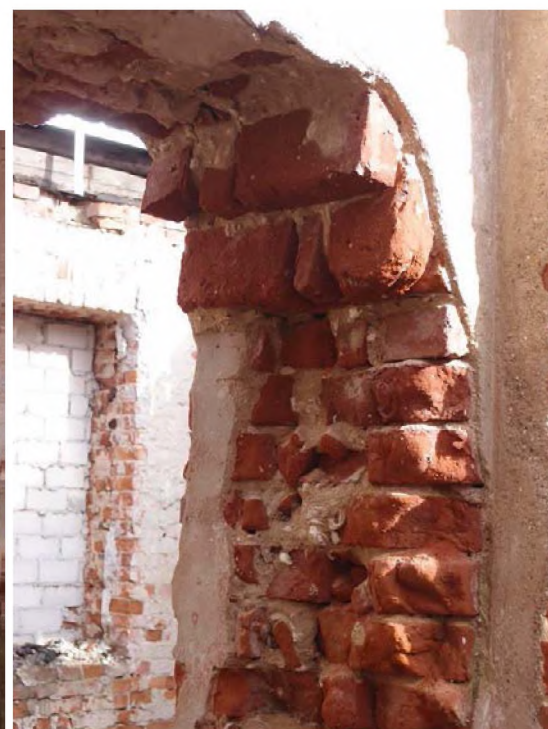
134. Durų anga?. (1926 m.)

- a) Abiejose sienos pusėse išliko abiejų angikraščių briaunos ar jų fragmentai, sąramos pirmosios plytos. Atstumas tarp angokraščių 80 cm, sąramos apačia buvo 117 cm nuo lubų. Visus elementus formuoja 1926 m. mūras.

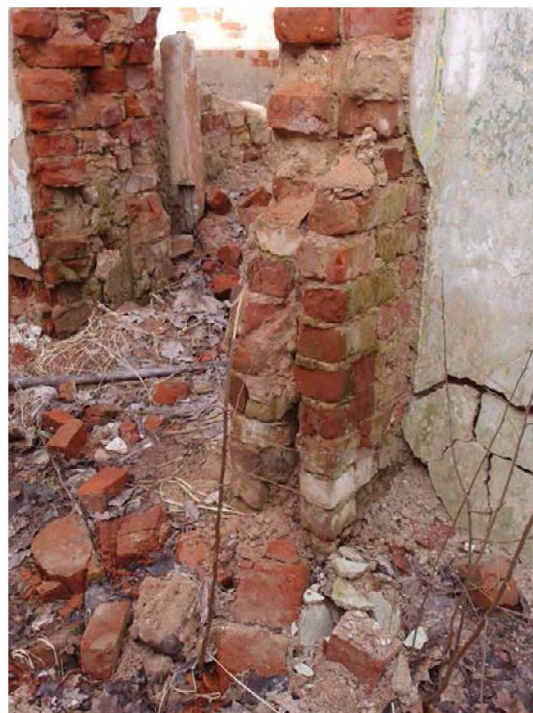
135. Durų anga. (1926 m.)

a) Plytos storio siena išgriuvus, nuotraukoje užfiksuotas išlikęs angokraščio fragmentas.

Angokraštis buvo 30 cm nuo vidurinės išilginės namo sienos.

b) Durų angos plotis nenustatytas, kairiojo angokraščio pėdsakai gali atsidengti valant griuvenas – būtina, kad vykdant šiuos darbus dalyvautų/stebėtų tyrėjas. Anga pavaizduota inventoriniuose brėžiniuose.

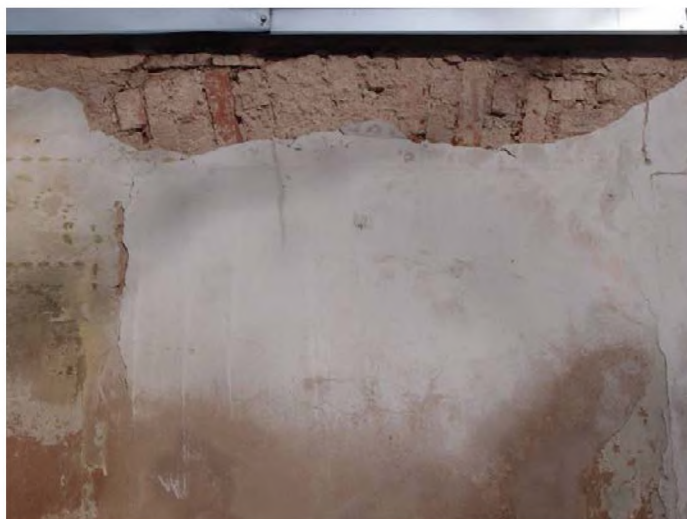
136. Krosnies niša. (1926 m.)

a) Užmūryta vieno iš XX a. II pusės remontų metu, išliko kone visas šio laiko tinkas.

b) Išliko visi 1926 m. formuoti angokraščiai ir jų briaunos bei mūrinė, vienos plytos aukščio sąrama. Anga buvo apie 26 cm nuo krosnies nišos 137, nišos plotis 110 cm.

c) Kitoje išilginės sienos pusėje skersinė siena.

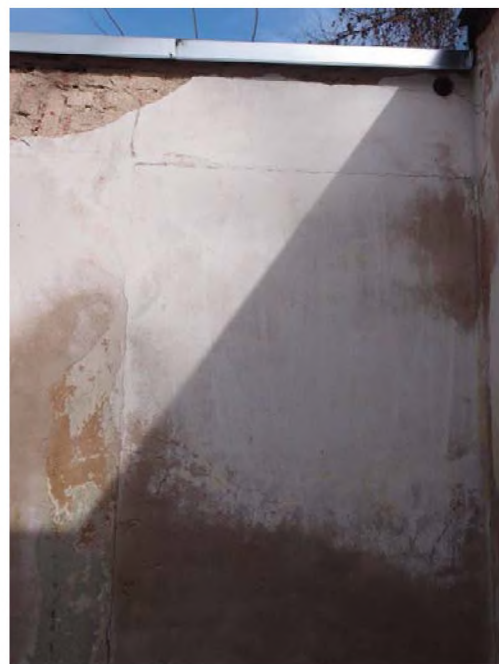
137. *Duru anga.* (1926 m.)

- a) Užmūryta vieno iš XX a. II pusės remontų metu, išliko visas šio laiko tinkas. Nišos kontūrus rodo įtrūkimai tinke.
- b) Krosnies niša įkomponuota prie pat skersinės sienos, nišos plotis 123 cm.

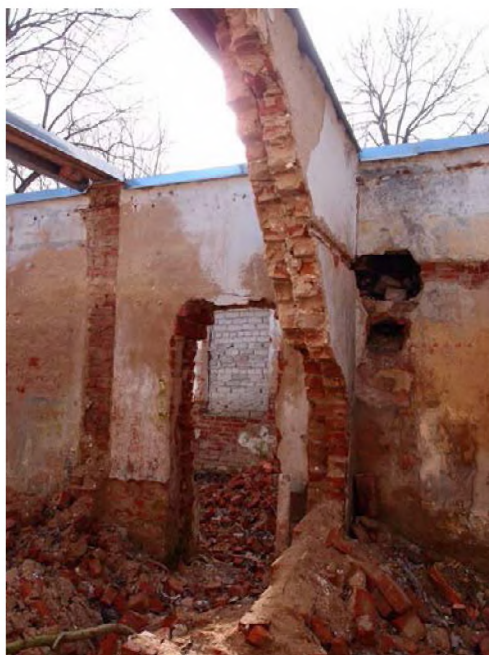
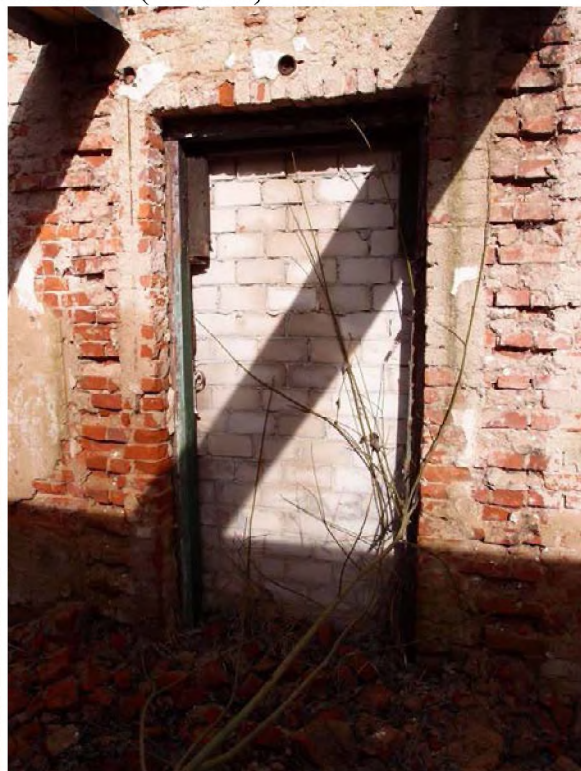
138. *Ūkinės paskirties koridoriuką formavusios skersinės sienos.* (1926 m.)

- a) Išliko šių sienų mūro fragmentai ir pėdsakai išilginėse sienose.
- b) Abi sienos buvo plytos storio, mūrytos kiek vėliau nei buvo išmūrytos išilginės sienos. Dešinėje nuotraukoje matome, kad mūrijant išilgines sienas jose buvo suformuotos jungtys abiejų skersinių sienų prijungimui.

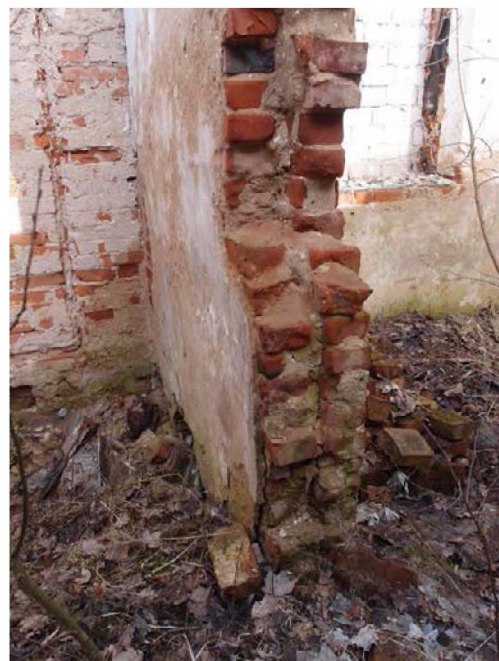
139. Durų anga. (1926 m.)

a) Išliko apie 70 cm ilgio sienos fragmentas, žemai, po griuvenomis gali būti išlikęs pietinio durų angokraščio fragmentas. Reikia patikslinti ir durų angos plotį – šiaurinis angokraštis, atrodo, visai nuardytas. Pietinio angokraščio pėdsakai gali atsidengti valant griuvenas – siekiant tikslios restauracijos būtina, kad vykdant šiuos darbus dalyvautų/stebėtų tyrėjas. Anga pavaizduota inventoriniuose brėžiniuose.

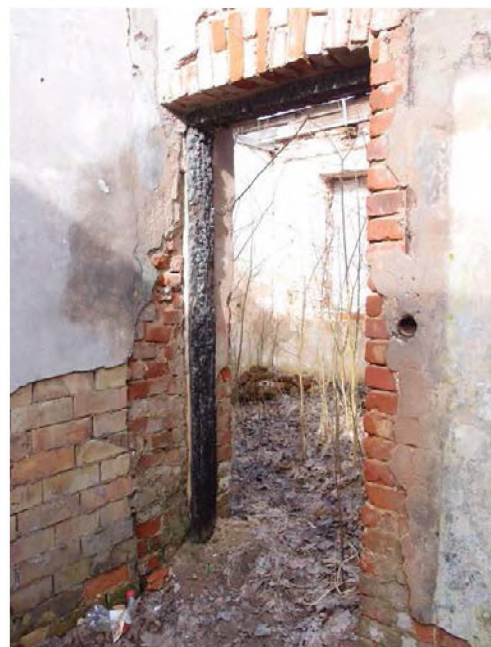
140. Durų anga. (1926 m.)

a) Nuotraukoje užfiksuota durų anga įkomponuota išilginėje sienoje prie pat pietinės skersinės sienos, 15 cm nuo šiaurinės skersinės sienos. Anga pietinėje pusėje pusėje 96 cm pločio. Išliko apdegusi 14 cm pločio stakta. Šarama horizontali, vienos plytos aukščio.

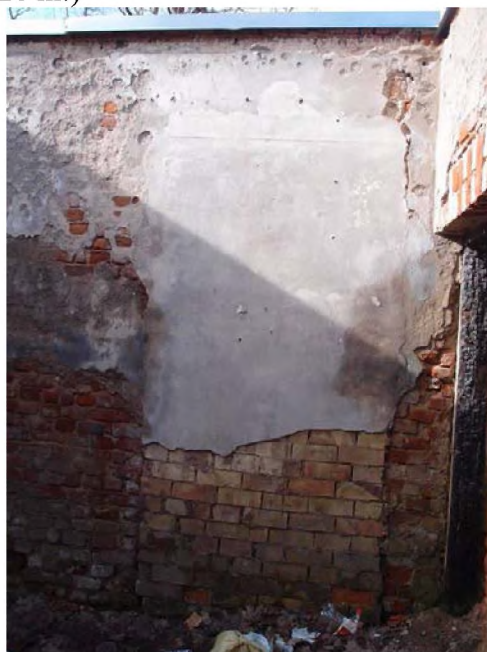
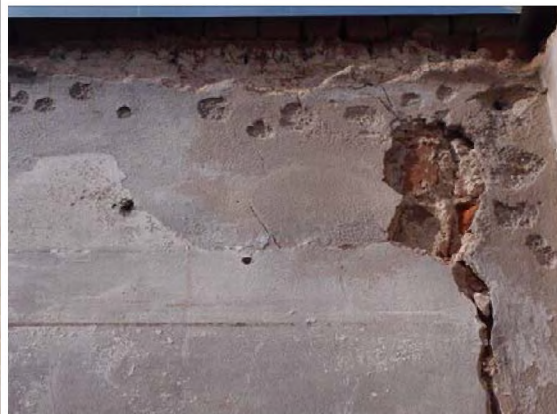
141. Nišos(?). (1926 m.)

- a) Formuota statybos metu. Angos plotis 133 cm, dešinysis angokraštis 15 cm nuo išilginės sienos. Išliko sveiki angokraščiai ir mūrinė vienos plytos aukščio sąrama, kuri yra apie 40 cm aukščiau nei durų angos 140 sąrama. Išilginėje sienoje abipus, prie pat sienos su niša 141 durų yra angos 137 ir 140.
- b) Niša? užmūryta skylėtom modulinėm plytom vieno iš XX a.II pusės remontų metu.
- c) Elemento paskirtis nėra iki galo išaiškinta, paaiškėti turėtų nuardžius dalį skylėtų plytų mūro b. Sienos abiejose pusėse čia greičiausia buvo nišos

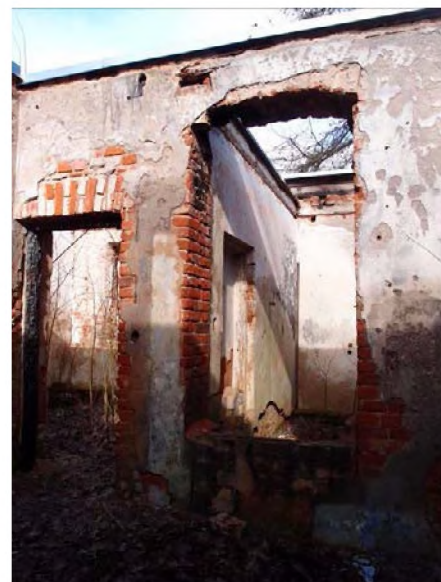
142. Anga krosniai. (1926 m.)

- a) Formuota statybos metu. Angos plotis 112 cm, kairysis angokraštis 53 cm nuo durų angos 140. Išliko sveiki angokraščiai, mūrinė vienos plytos aukščio sąrama. Apačioje, nuardžius XXa.II pusės mūrą gali atsidentgi nišos dugno sienutės likučių. Krosnis, greičiausia šildė du kambarius.

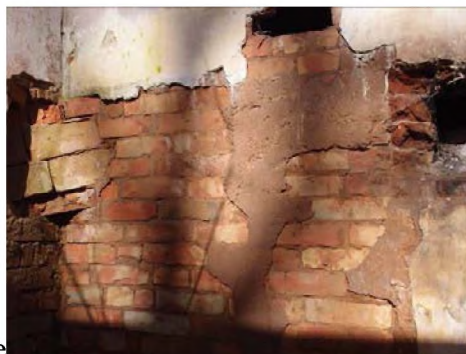
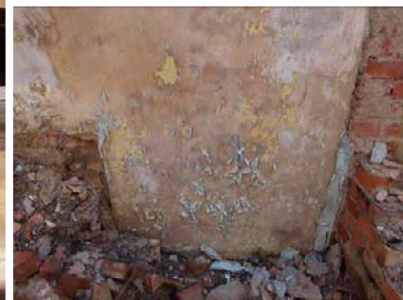
143. Anga krosniai. (1926 m.)

- a) Formuota statybos metu. Angos plotis 119 cm, dešinysis angokraštis pietinėje išilginės sienos pusėje prie pat skersinės sienos, šiaurinėje – 30 cm nuo sienos 138. Išliko sveiki angokraščiai, mūrinė vienos plytos aukščio sąrama. Krosnis, greičiausia, šildė kambarius abiejose išilginės sienos pusėse.
- b) Anga užmūryta įvairiom plytom rištom moliniu ir kalkiniu su cementu skiediniu bent dviejų XX a. II pusės remontų metu.

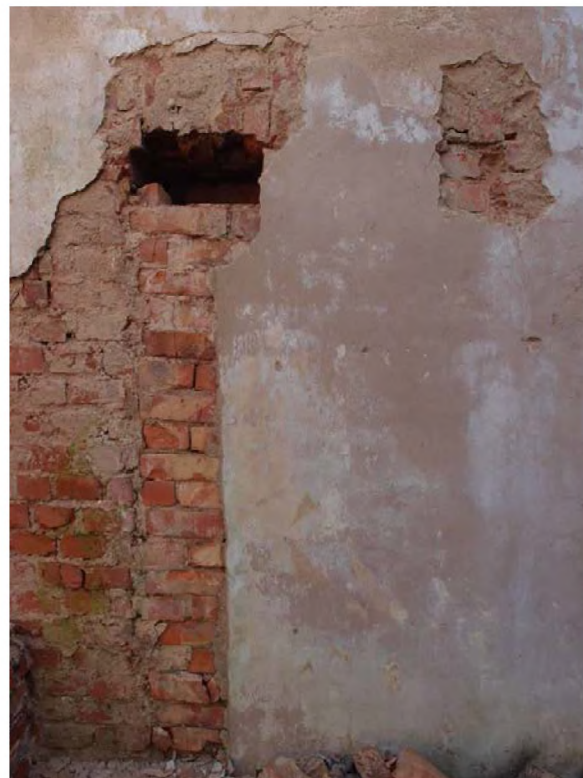
144. Durų anga. (1926 m.)

- a) Formuota statybos metu. Angos plotis 90 cm, kairysis angokraštis 32 cm nuo sovietmety išmūrytos pertvaros. Išliko sveiki angokraščiai, mūrinė vienos plytos aukščio sąrama. Angos viršus 120 cm nuo buv. lubų lygio.

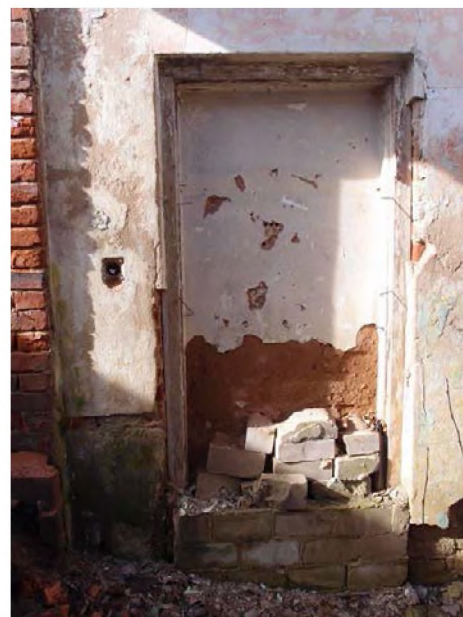
145. Durų anga. (1926 m.)

- a) Formuota statybos metu. Angos plotis 100 cm, kairysis angokraštis 42 cm nuo išilginės sienos. Išliko sveiki angokraščiai, mūrinė vienos plytos aukščio sąrama, didžioji dalis tinko ir medinė durų stakta.
- b) Anga užmūryta įvairiom plytom rištom moliniu skiediniu vieno iš XX a. II pusės remontų metu.

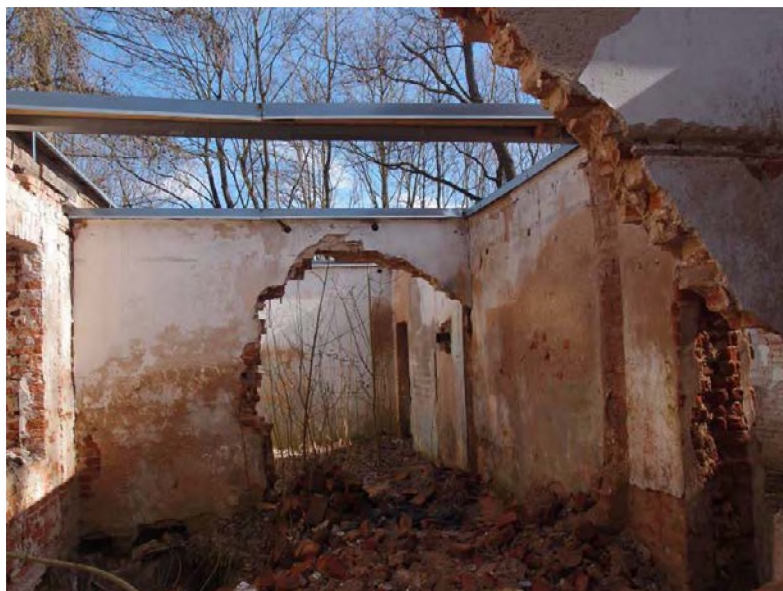
146. Durų anga. (1926 m.)

- a) Sieną su durų buv. anga 146 matome nuotraukos centre
- b) Durų anga ir galimai statybos metu formuota anga krosniai pavaizduoti inventoriniame plane.
- c) Išliko šiaurinis 185 cm ilgio sienos fragmentas su šiaurinio angokraščio žymėmis, žemai, po griuvenomis gali būti išlikęs pietinio durų angokraščio ir angos krosniai likučiai. Reikia patikslinti ir durų angos plotį – šiaurinis angokraštis, atrodo, visai nuardytas. Nepasiekiami dabar pėdsakai gali atsidengti valant griuvenas – būtina, kad vykdant šiuos darbus dalyvautų/stebėtų tyrėjas.

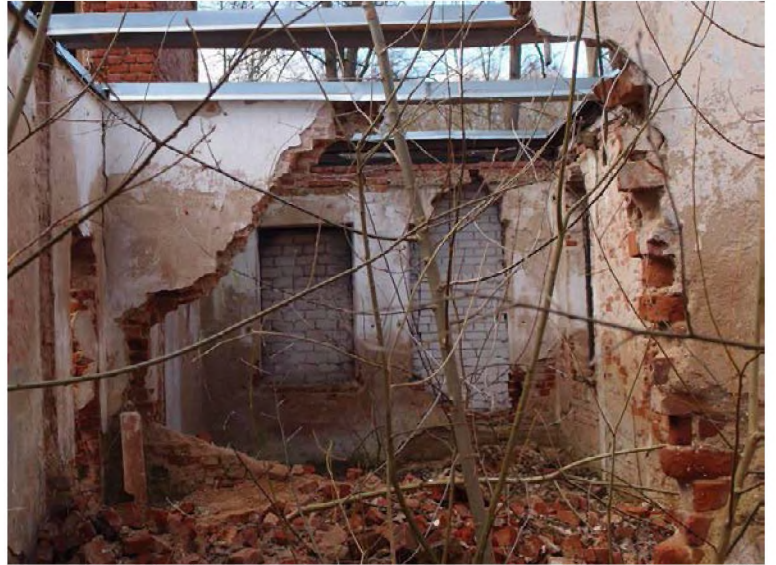
147. *Durų anga.* (1926 m.)

- a) Išliko atskilęs pietinis sienos fragmentas, po griuvenomis gali būti išlikę durų angokraščių likučiai. Reikia patikslinti ir durų angos plotį. Šiaurinis angokraštis, atrodo, visai nuardytas. Nepasiekiami dabar pėdsakai gali atsidengti valant griuvenas – būtina, kad vykdant šiuos darbus dalyvautų/stebėtų tyrėjas.
- b) Sieną su buv. durų anga 147 matome nuotraukos centre
- c) Durų anga pavaizduota inventoriniame plane.

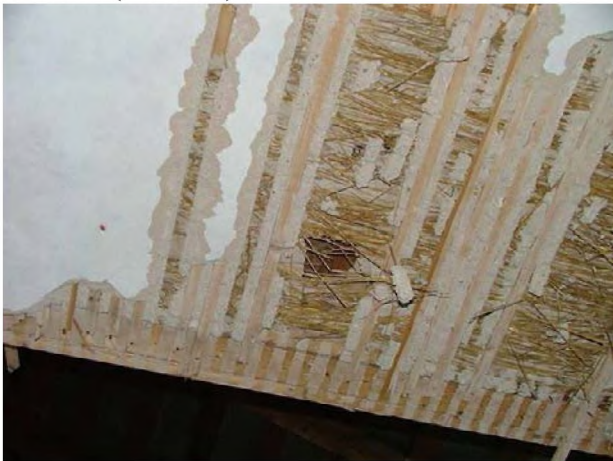
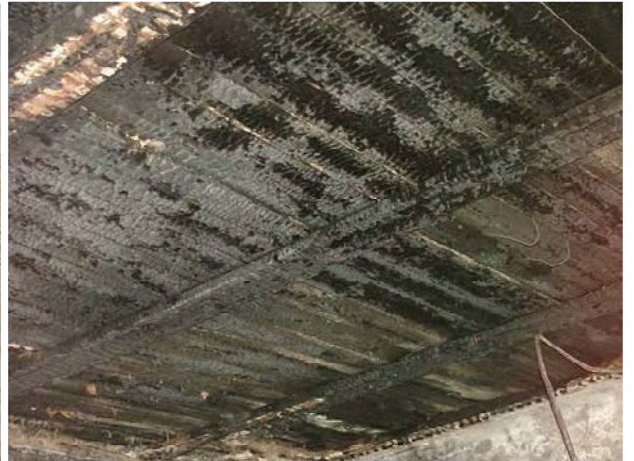
148. *Lubos.* (1926 m.)

- a) Tarp sijų, lygiagrečiai sijoms prie juodlubių lentų buvo pritvirtintos nendrės, kurias iš apačios laikė siauri tašeliai. Tarpai tarp tašelių buvo maždaug tašelio pločio. Tašeliai ir nendrės laikė lubų tinką.
- b) Dešinėje nuotraukoje matome sijas ir juodlubių lentas. Tinkas nukritęs, tašeliai ir nendrės nudegę.

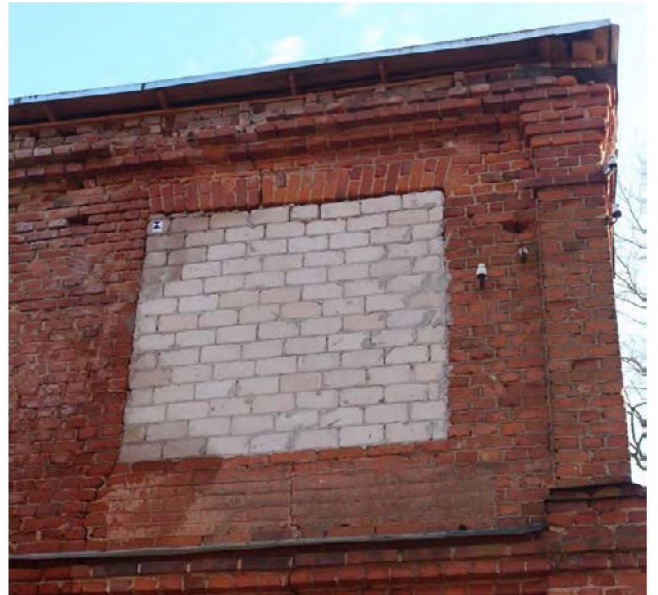
201. Lango anga. (1926 m.)

a) Anga formuota statant namą, angos plotis apie 170 cm, aukštis 180 cm. Lango apačia apie 80 cm virš karnizinės juostos, lango viršus 45 cm nuo viršutinio karnizo apačios. Visi elementai formuoti statybos metu.

b) Lango angos sąrama mūrinė, vienos plytos aukščio.

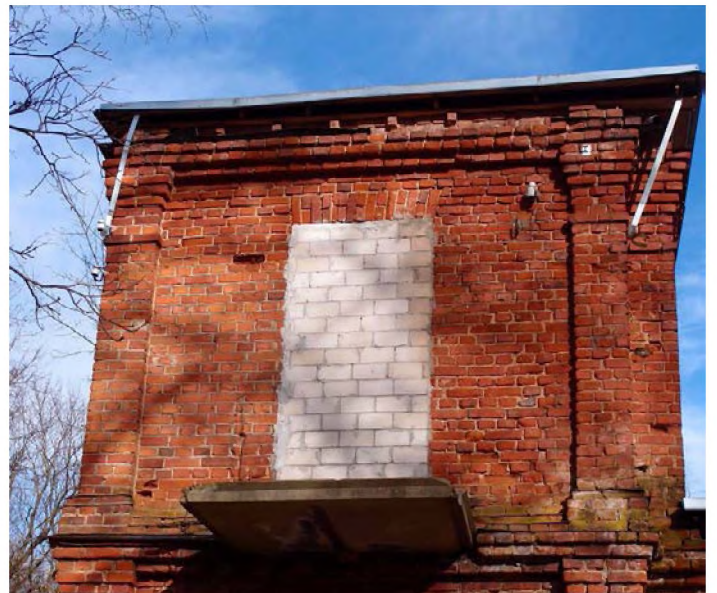
202. Durų anga. (1926 m.)

a) Anga formuota statant namą. Angos plotis 110 cm, aukštis 235 cm. Skirta išėjimui į balkoną.

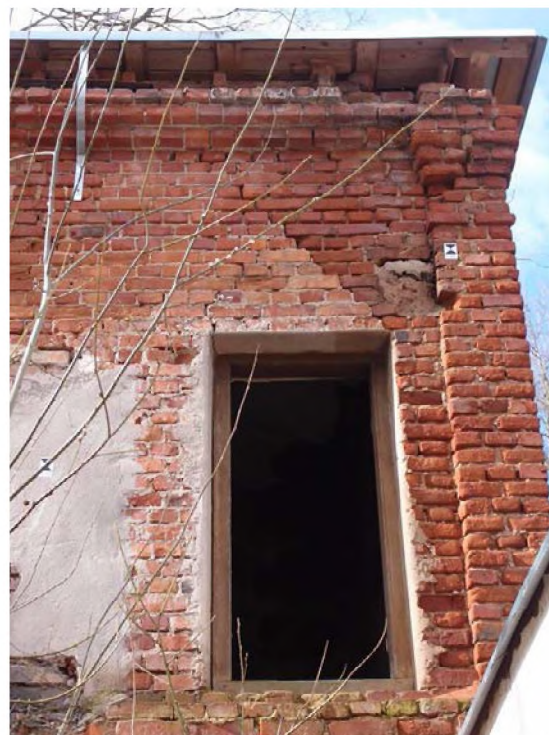
203. Durų anga. (1926 m.?, XXa.IIpusė)

a) Angokraščiai aptašyti, virš angos nėra sąramos, ant aptašyto mūro gula XX a. II pusei skirtinas tinkas iš skiedinio su dideliu kiekiu cemento – angos šioje vietoje nebuvo ar, greičiau, ji buvo gerokai žemesnė ir siauresnė.

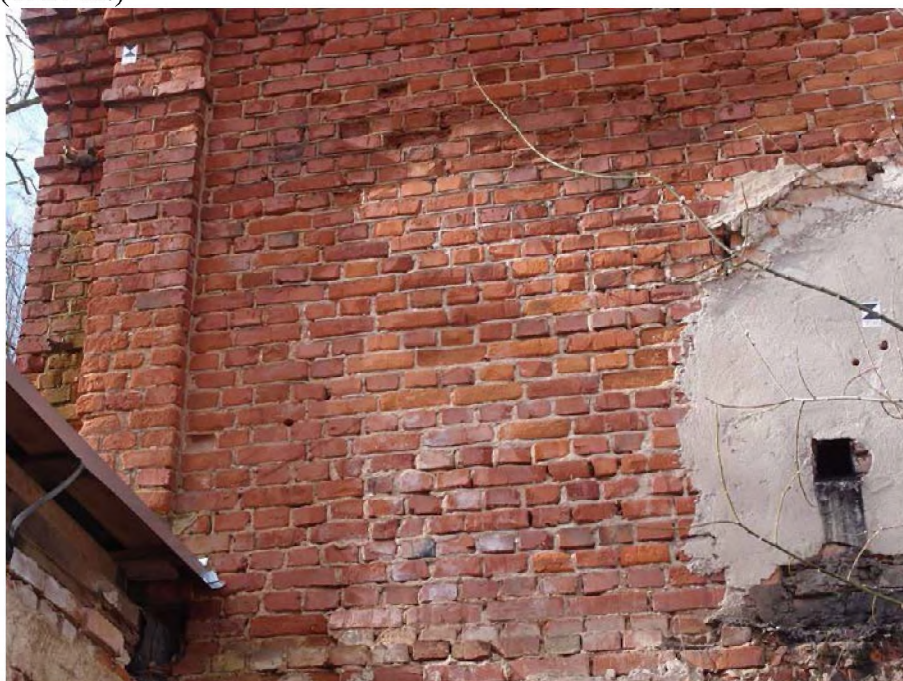
204. Stogo pėdsakas sienoje. (1926 m.)

a) Ant sienos liko gegnės atspaudas XXa.II pusės tinke ir pieštuku? Ant plytų mūro nubrėžtos stogo linijos linijos fragmentas.

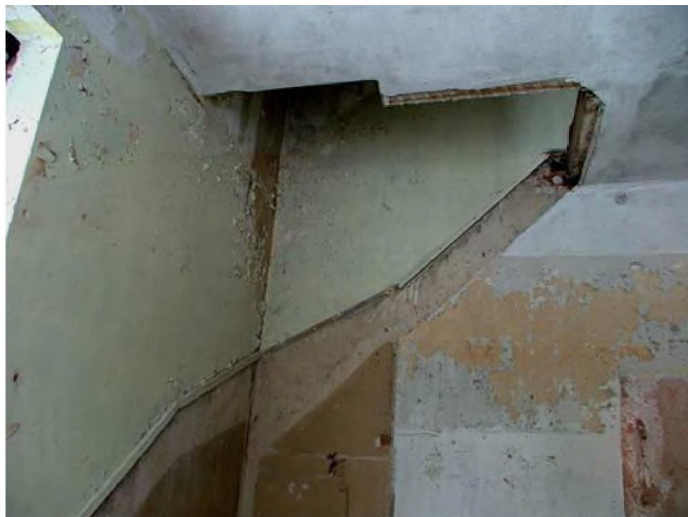
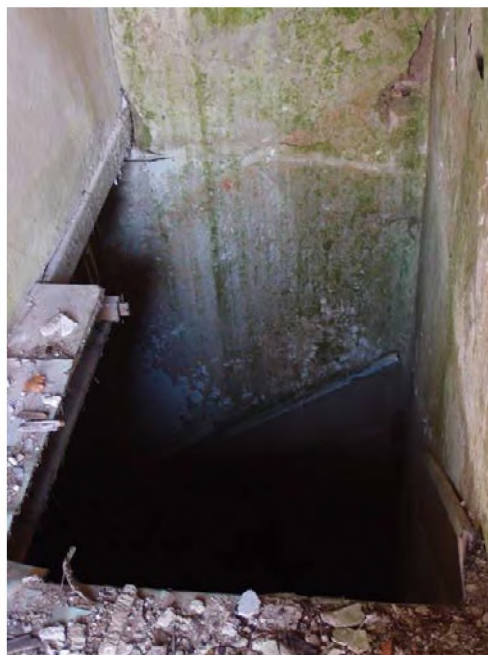
205. *Laiptų į antro aukšto patalpą pėdsakai sienose.*

a) Laiptų konstrukcija medinė, ant sienų tinko likę jos žymės

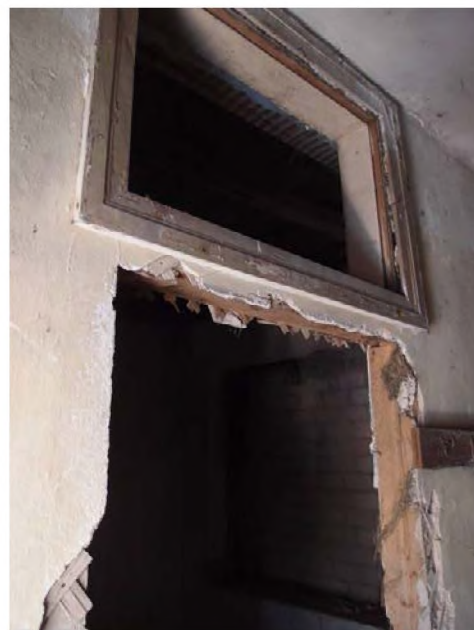
206. *Durų anga su langu virš jos. (1926 m.)*

a) Pertvarą, sienas ir lubų likučius dengia vieno laikotarpio tinkas - medinė, tinkuota pertvara ir angos joje suformuotos namo statybos laikotarpyje.

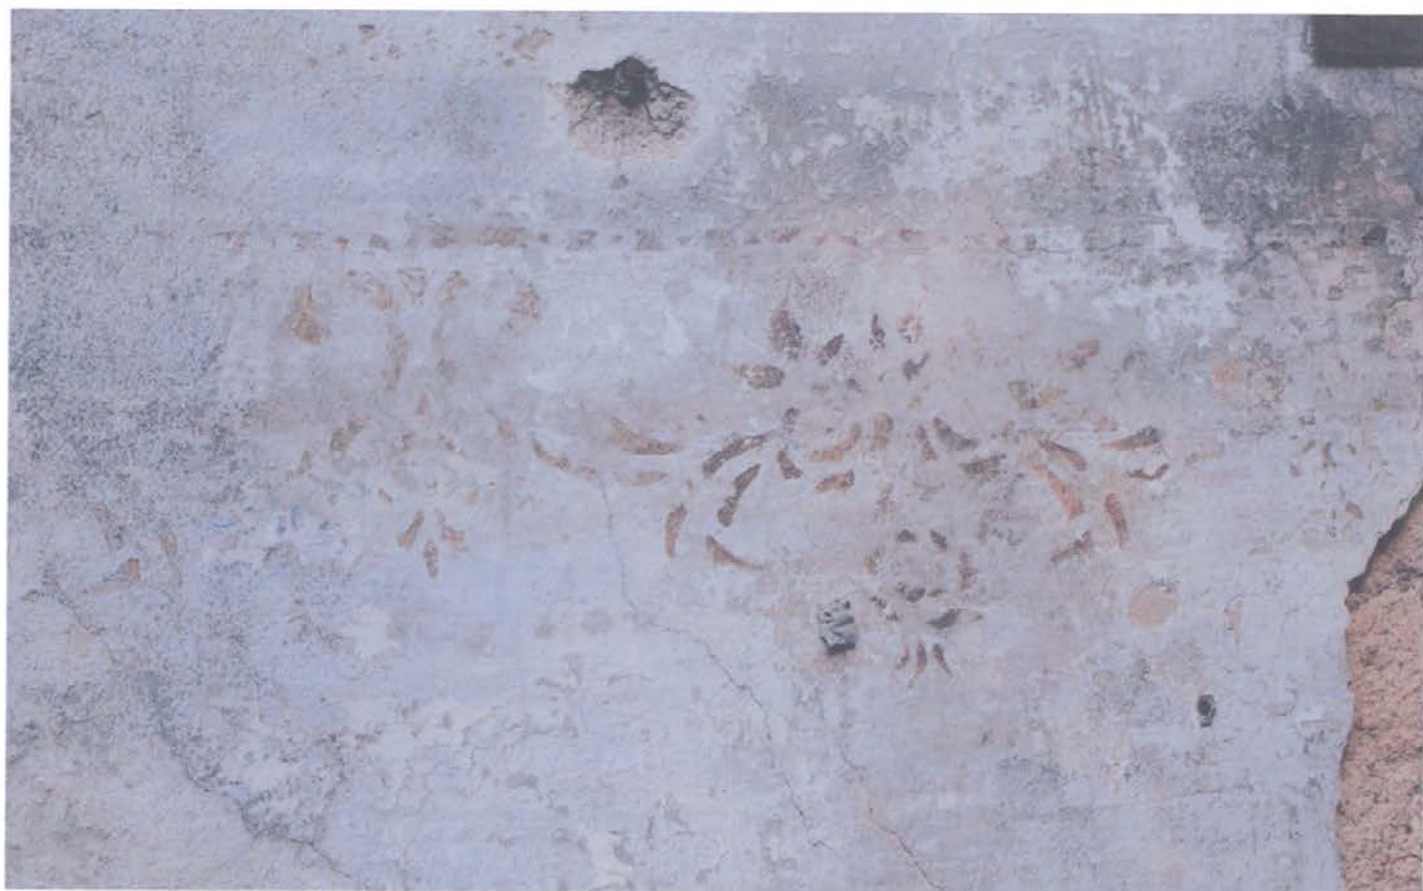
Fot. 9 Patalpa Nr. 6 Ornamentų fragmentai viršutinėje sienos dalyje

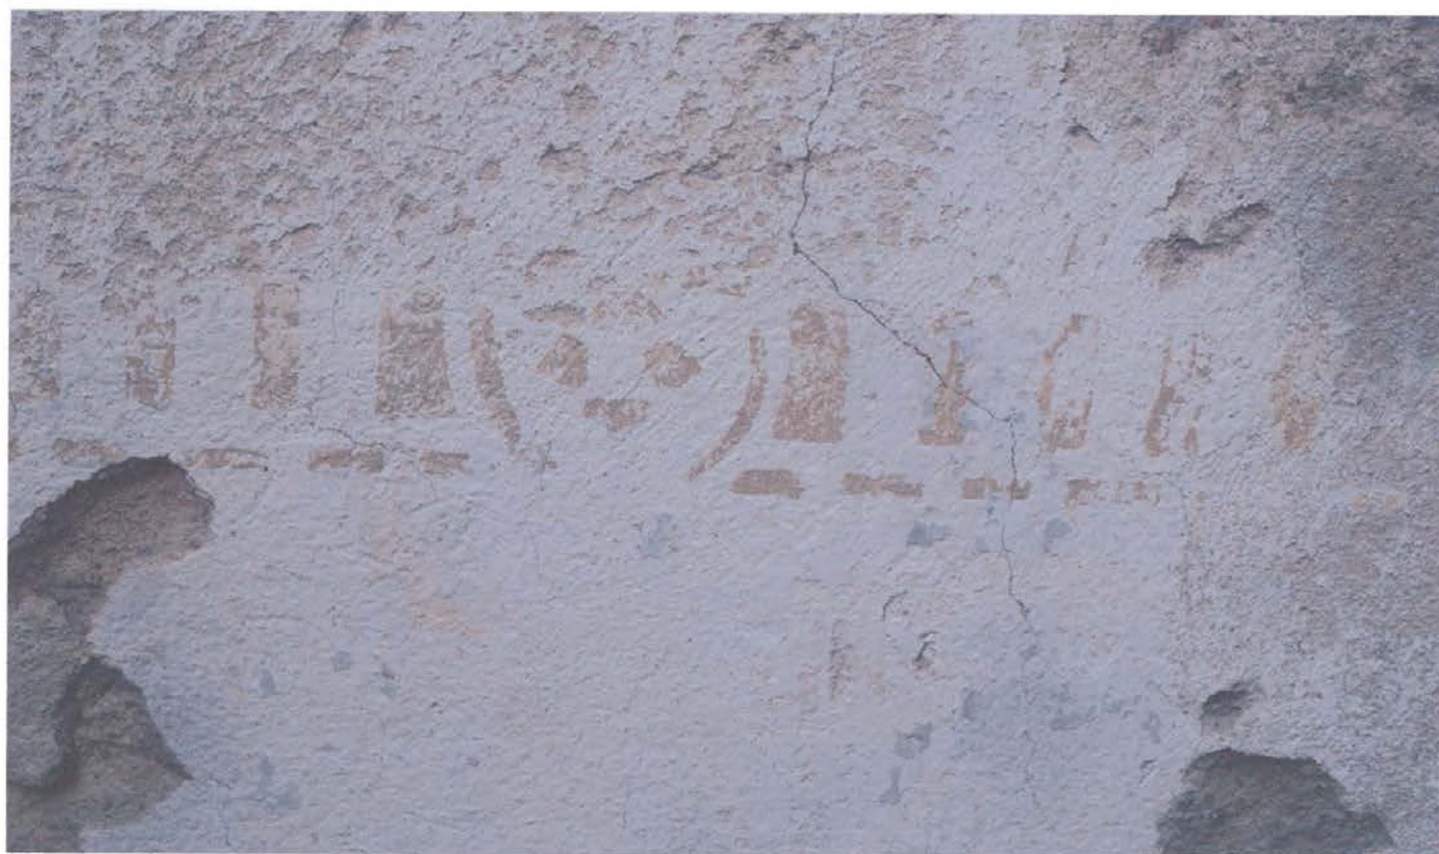
Fot. 10 Patalpa Nr. 6 Ornamentų fragmentai apatinėje sienos dalyje

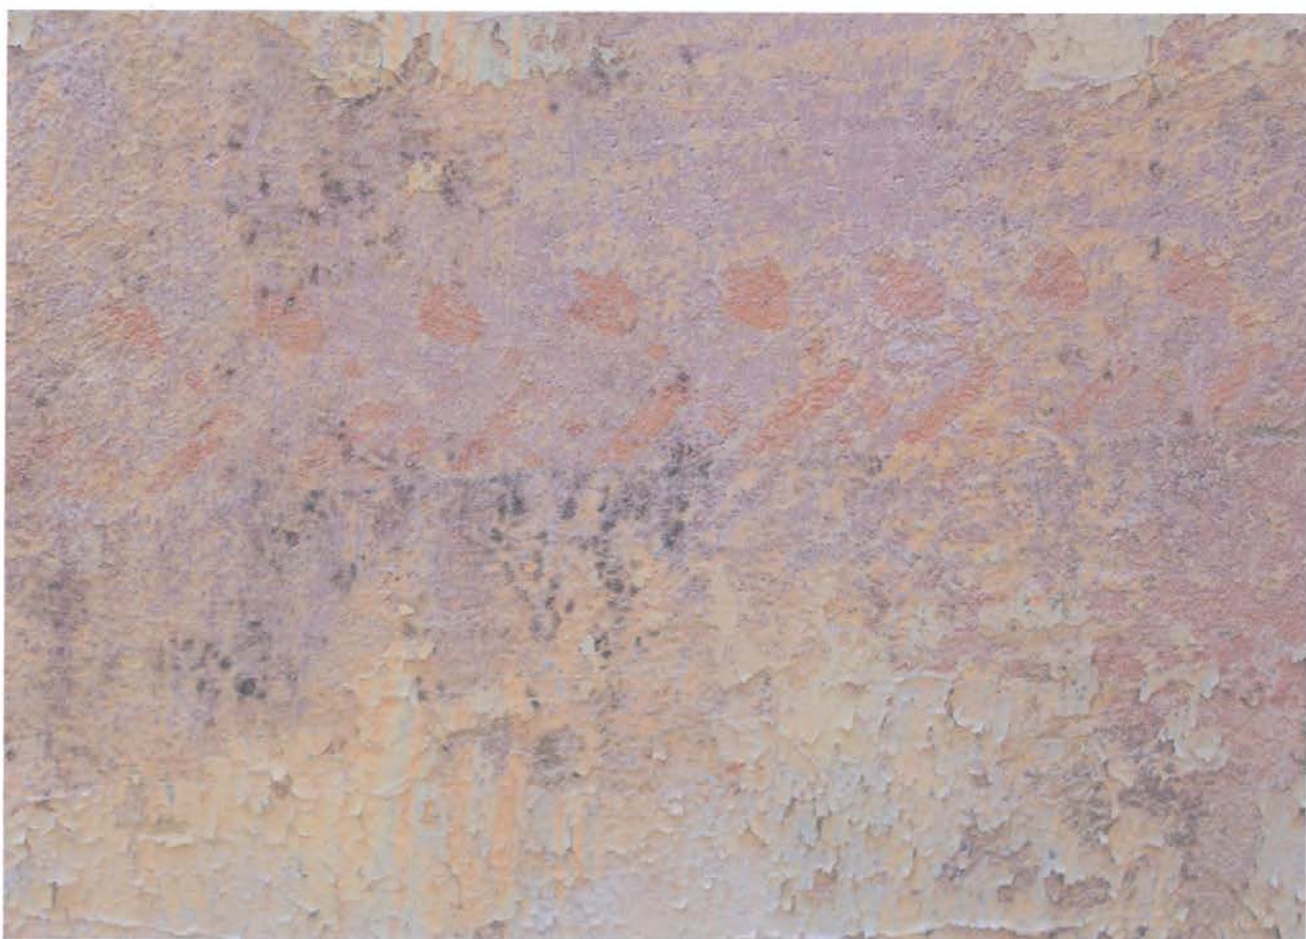
Fot. 14 Patalpa Nr. 8 Ornamentai viršutinėje sienos dalyje

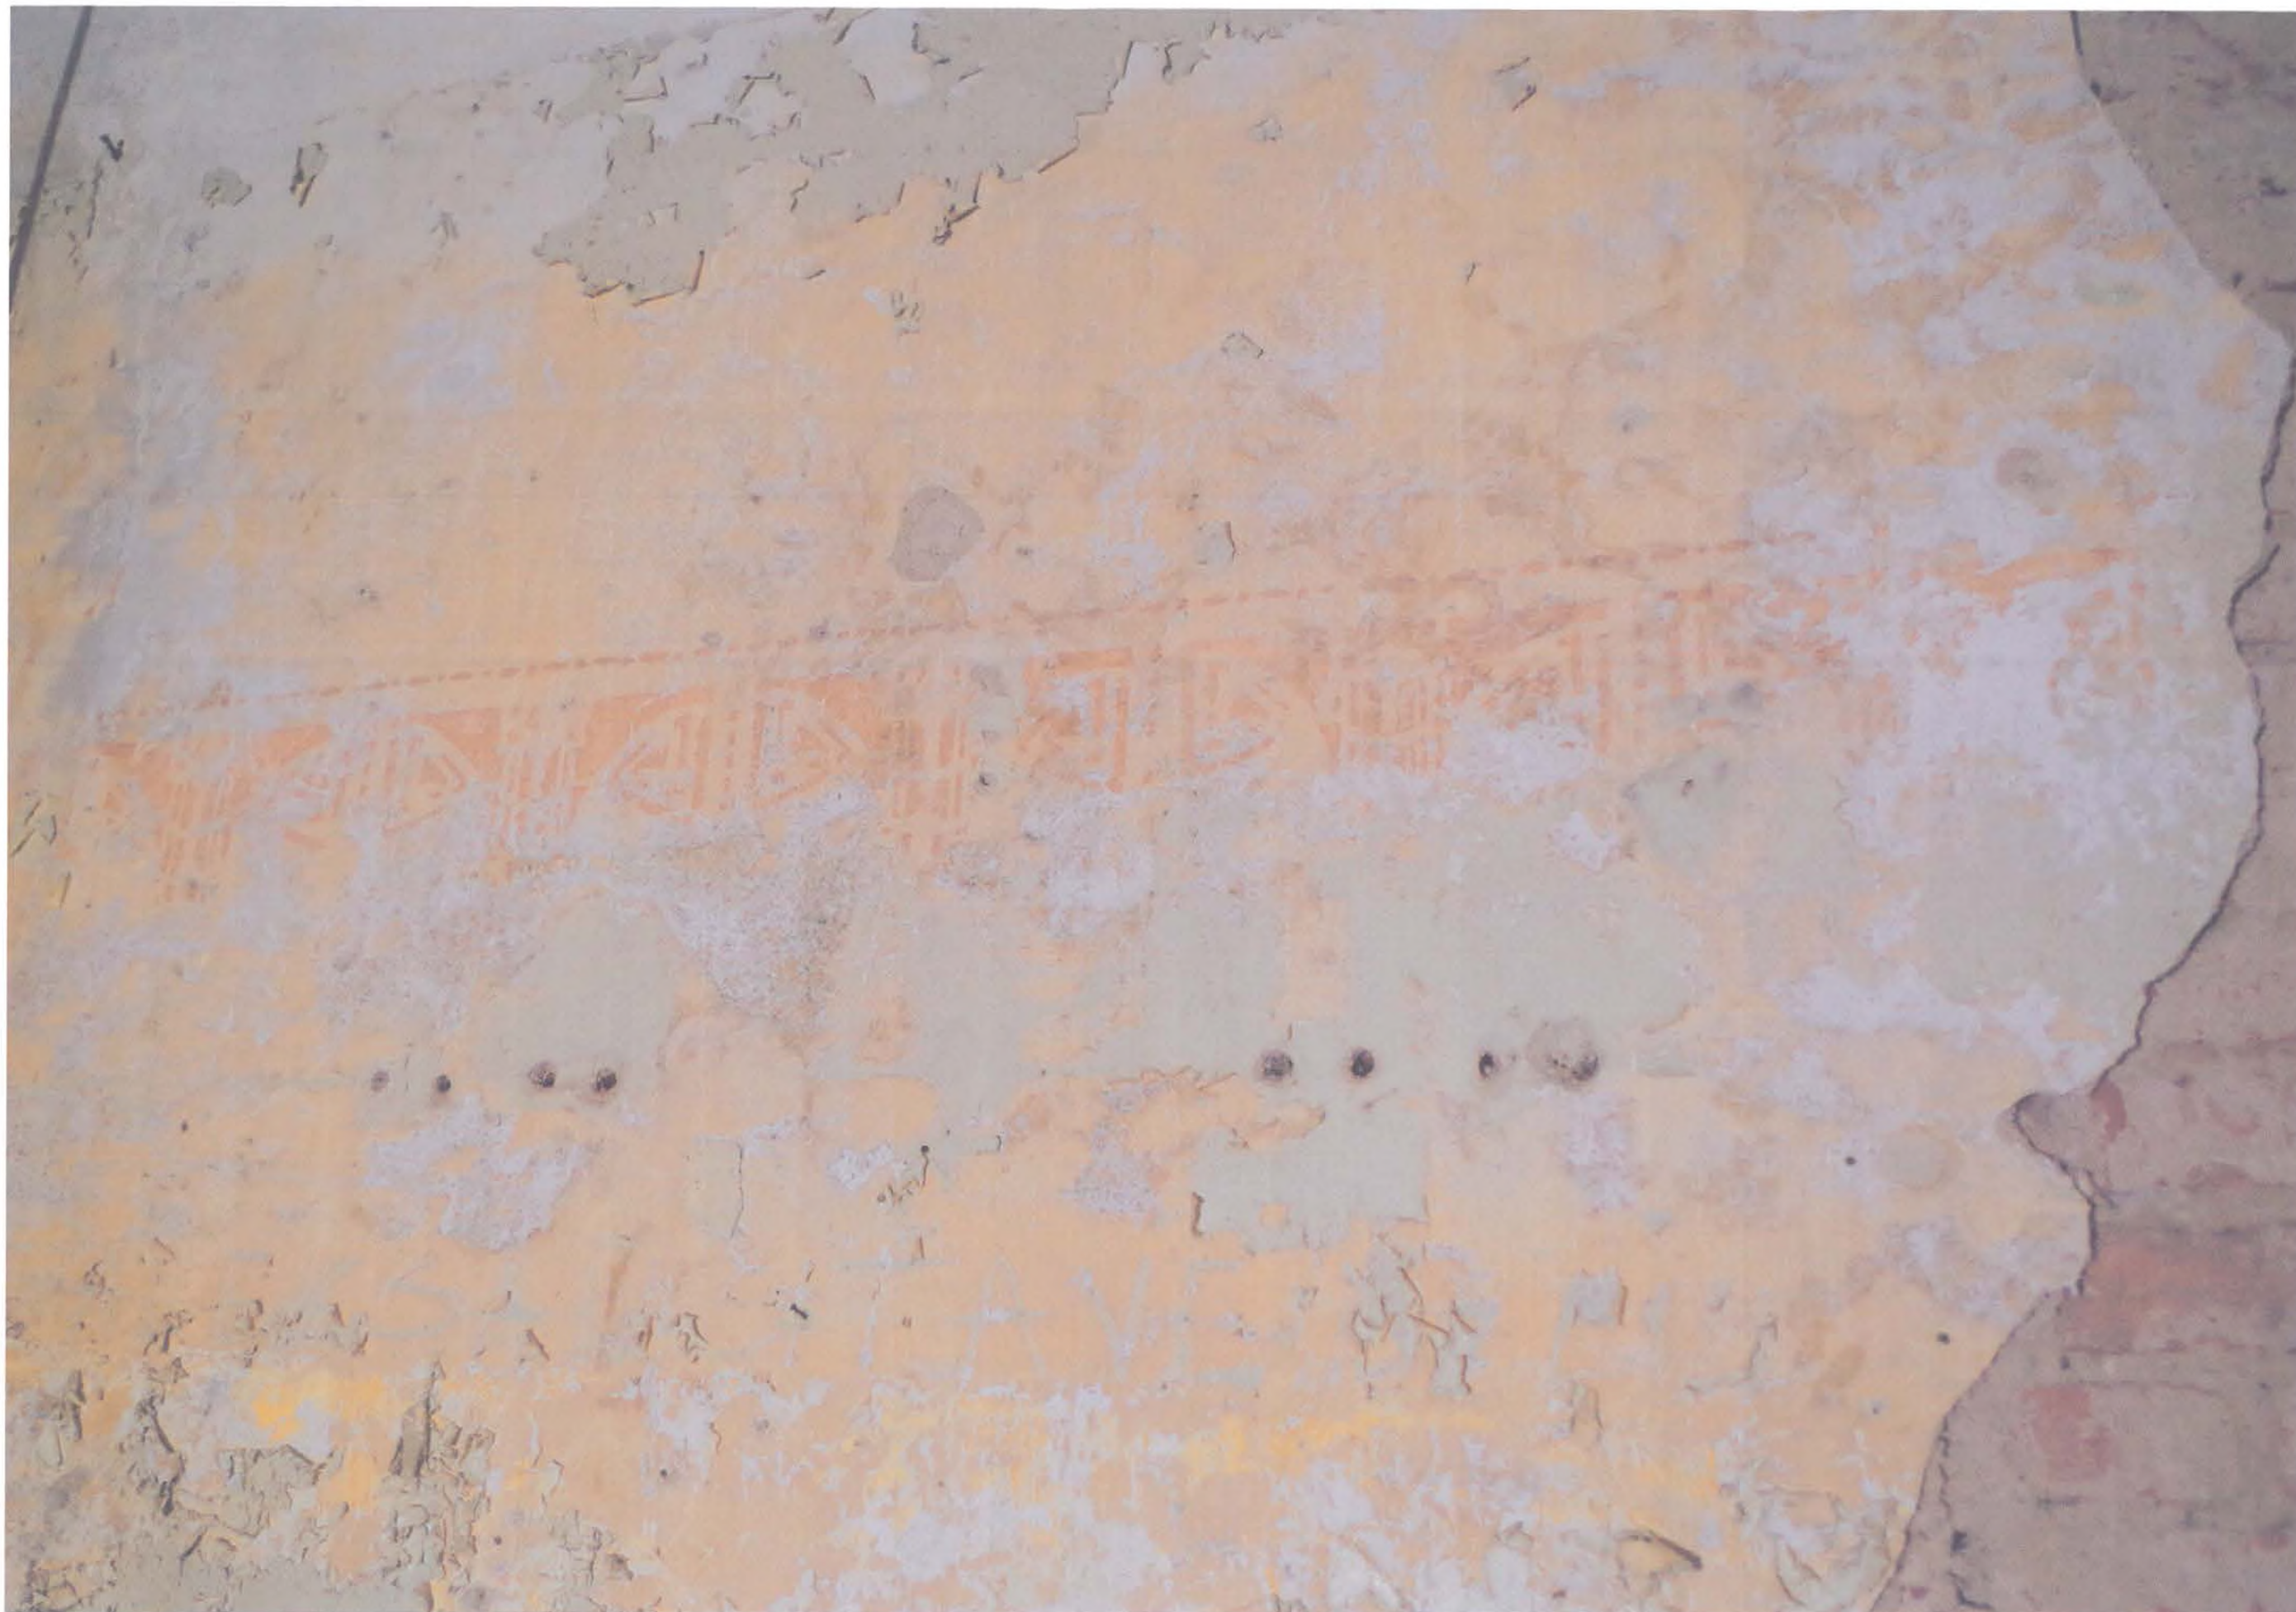
Fot. 15 Patalpa Nr. 8 Ornamentai apatinėje sienos dalyje

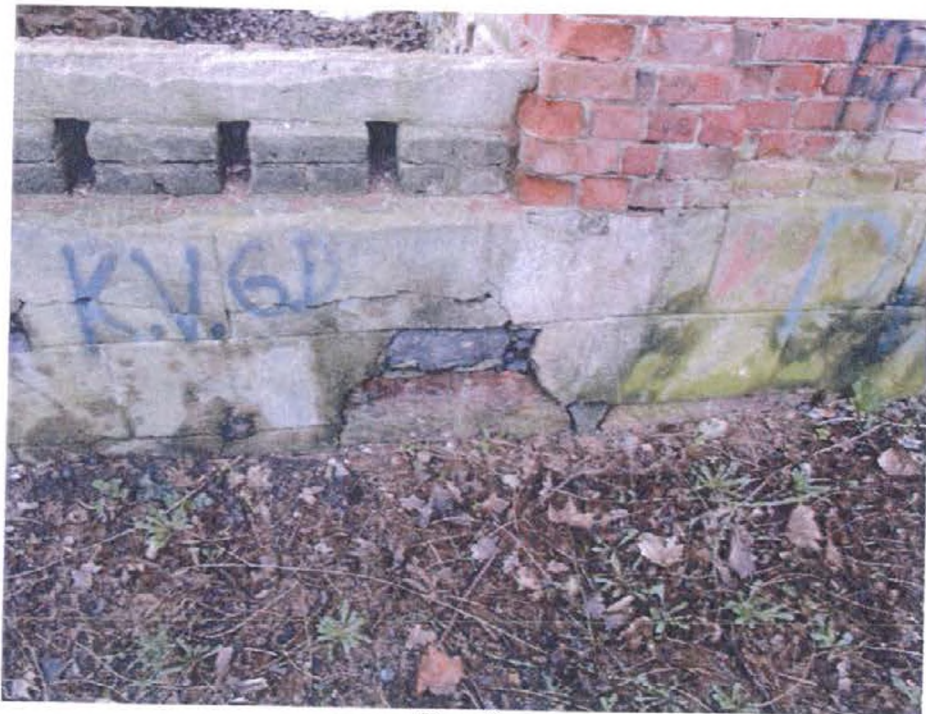
(Pav. 2)

2. Cokolio fragmentas. Cokolis tinkuotas, rustuotas, rustai negilūs. Cokolis tinkuotas ant skaldytų lauko akmenų mūro. Tinkas dvisluoksnis 1 sl. kalkinis, storis 1,5 cm, dangos sluoksnis sudėtinio skiedinio 0,5 cm storio, užpildas smulkus, dangos sluoksnio iki 2,5 mm dydžio. Verandos aptvaras betoninių plytų ir betonine baliustrada, išliko tik apatinis vainikas.

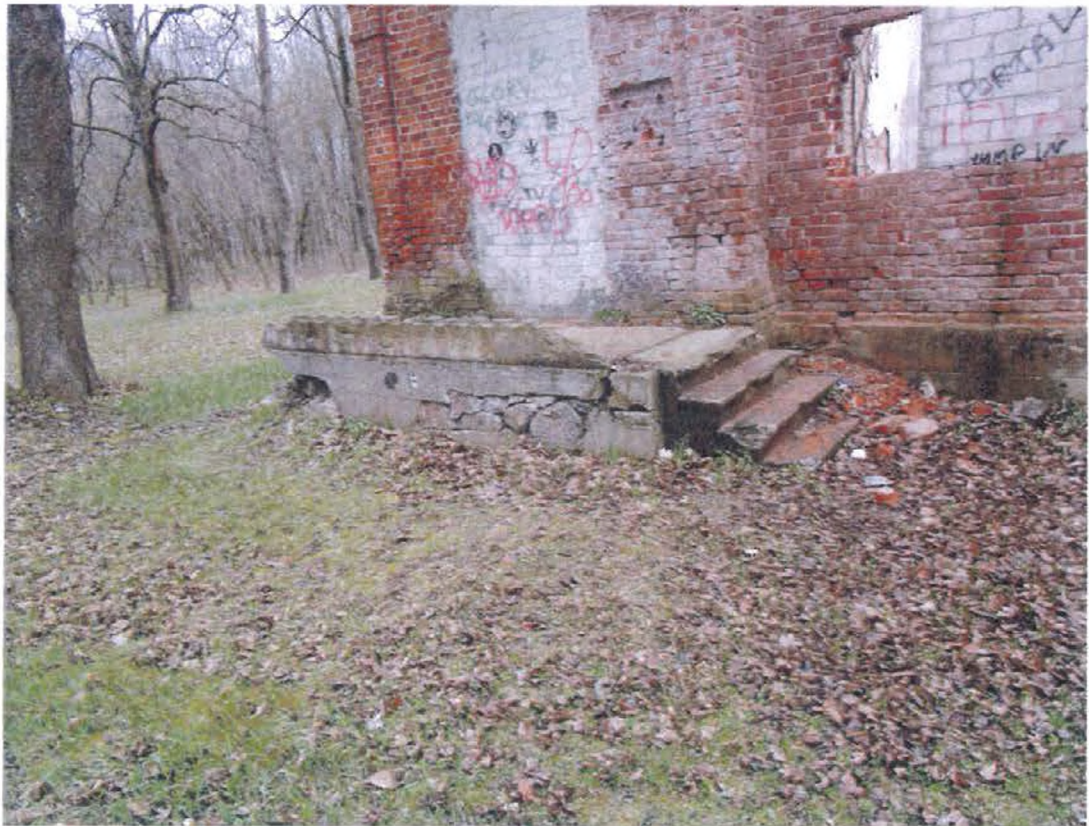
(Pav. 12)

12. Pagrindinis įėjimas su baliustrados liekanomis ir monolitinais laiptais. Laiptų mūras lauko akmenų tinkuotas rustais.
13. Pagrindinių laiptų fragmentas su laiptų konstrukcija. Pagrindą sudaro plytos, virš kurių įrengtos ~10 cm betono sluoksnis.
