NEVĖŽIO UPĖS EKOLOGINĖS BŪKLĖS ĮVERTINIMO AIŠKINAMASIS RAŠTAS

Tyrimų tikslas – įvertinti dugno nuosėdų valymo darbų įtaką upės vandens kokybei.

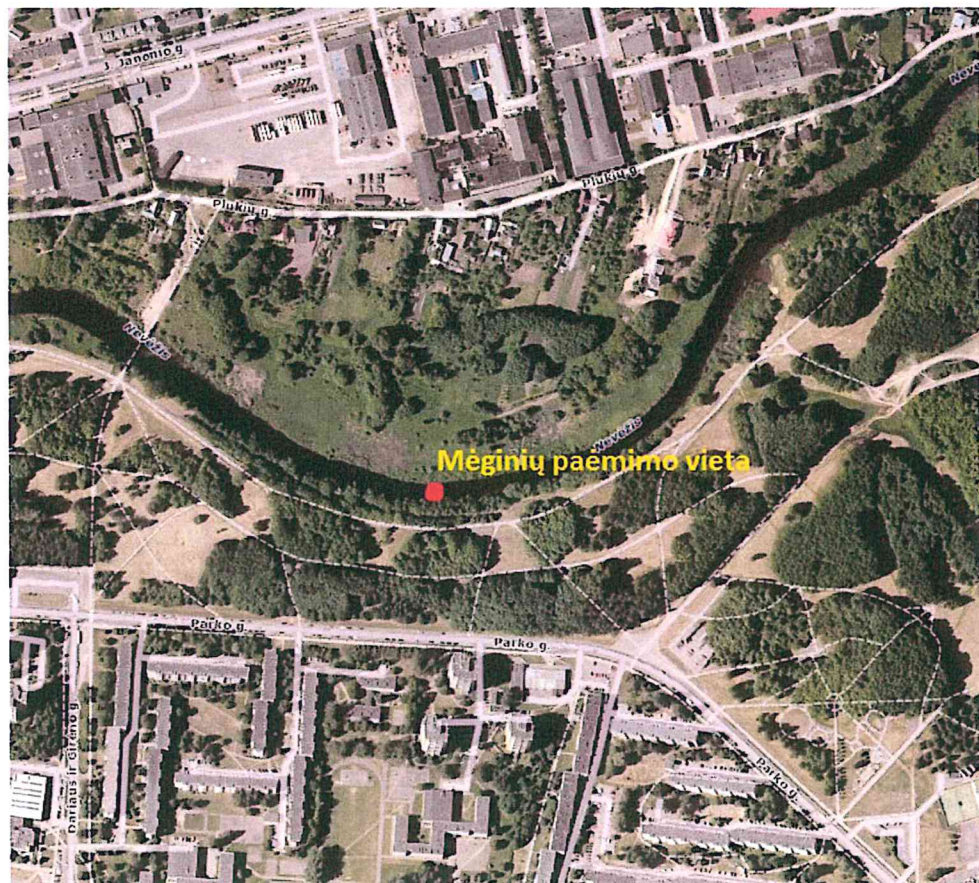
Mėginių ėmimo vieta :

2020 metais, UAB „Ekometrija“, Panevėžio miesto savivaldybės užsakymu, atliko Nevėžio upės vandens, cheminės sudėties laboratorinius tyrimus. Viso, metų bėgyje, buvo paimti 4 mėginiai. Mėginių paėmimo vietos koordinatės (LKS) - 520650; 6178160. (nuo Nemuno g, 2km žemyn upės tėkmės kryptimi). Mėginių ėmimo metu buvo matuojama vandens temperatūra. Mėginiuose nustatyti šie rodikliai – BDS7, ištirpęs deguonis, amonio azotas, nitratinis azotas, bendras azotas, fosfatinis fosforas, bendras fosforas.
